**INFORME TÉCNICO:**

LOS ACCESOS, APARCAMIENTO, SISTEMA DE PROTECCIÓN
CONTRAINCENDIOS EXTERIOR A LOS EDIFICIOS Y LÍNEA DE
AUTOBUSES AL CAMPUS UNIVERSITARIO "MURALLA DEL MAR"

Fecha : 7/11/2007

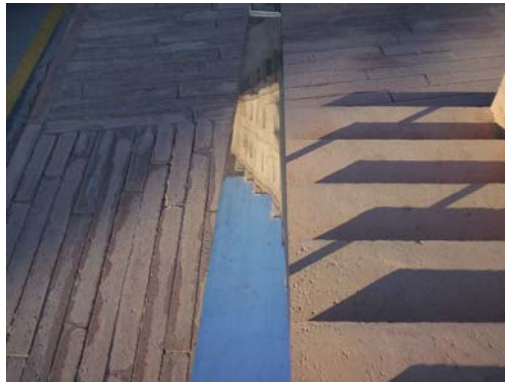
Imagen 5

Por la **calle muralla del mar**, al sur del campus, cuyo ancho de calzada cumple según lo dispuesto en la **Orden 15/10/1991, artículo 5º**, de anchura superior a 1,50 metros. En este itinerario se tiene una escalera complementada con una rampa, según lo dispuesto en el **artículo 6º apartado (6.3.6.)**, dicha escalera se considera practicable al tener un ancho de 1,20 metros, inferior a 1,50 metros para considerarla adaptada. Incumple el **apartado (6.3.2)**, al tener unas dimensiones de peldaño de 40cm de huella x 15cm de tabica (2x tabica + 1x Huella = 70cm > 64±1cm). Así mismo incumple el **apartado (5.3)**, al no disponer de una franja de pavimento táctil en el arranque superior de la escalera. También se incumple el **apartado (6.4)**, al disponer de pasamanos en un solo lateral, ya que debería disponerse de pasamanos en ambos laterales (Ver imagen 4). Además, éste pasamanos excede con sus 8cm de ancho el máximo de sección transversal, según lo expuesto en el **apartado (6.4.3)**,

comprendido entre 3 y 5 cm. (*Ver imagen 5*). En cuanto a la rampa y según lo dispuesto en la **Orden 15/10/1991**, se considerara practicable, al tener una anchura de 1,45 metros, pero su pendiente del 9% es superior al 8% que establece el **artículo (6.2.3.)**, en dicha rampa se observa la ausencia de un reborde de protección, según el **apartado (6.2.7.)**, así como la ausencia de rellano al tener una longitud superior a los 10m. También carece de una franja transversal de pavimento táctil según el **artículo (5.4.)**, además de no disponer de pasamanos en ninguno de los lados (*ver imagen 6*). Al término de la rampa, y continuando con el itinerario hacia el campus, se encuentra con la ausencia de una tapa de alumbrado (*ver imagen 7*), incumpliendo así el **apartado (5.2)**, que establece que el pavimento debe tener una textura que permita un desplazamiento cómodo y sin tropiezos.

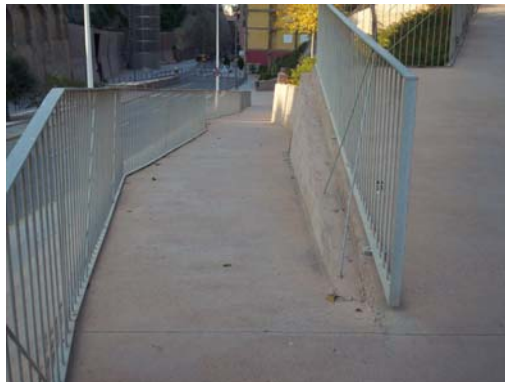
Imagen 8

En el cortado de la calle Gisbert cerca de la calle Doctor Fleming, al Oeste del campus, se tiene un itinerario exterior de a pie, donde se encuentra una escalera complementada con una rampa, según lo dispuesto en la **Orden 15/10/1991, artículo 6º apartado (6.3.6.)**(*Ver imagen 8*). Dicha escalera se considera practicable al tener un ancho superior a 1,20 metros, además se observan varios descansos intermedios, según lo dispuesto en el **apartado (6.3.5.)**, se pueden observar unas dimensiones de

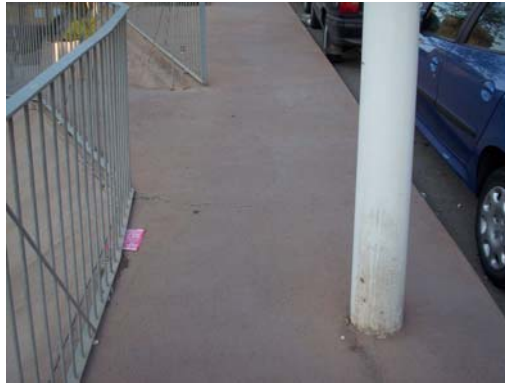
Imagen 9

peldaño de 27cm de huella y 18cm de tabica, incumpliendo así la tabica máxima de 16cm, según lo expuesto en el **artículo (6.3.2.)**, así mismo incumple el **apartado (5.4)**, al no disponer de una franja de pavimento táctil en el arranque superior de la escalera. En cuanto a la rampa y según lo dispuesto en la **Orden 15/10/1991**, se considerara practicable, al tener una anchura superior a 1,20 metros, y tener una pendiente del 6.5%. En dicha rampa se observa la ausencia de un reborde de protección, según el **apartado (6.2.7.)**, así como la ausencia de rellano al tener una longitud superior a los 10m (*Ver imagen 8*). También carece de una franja transversal de pavimento táctil según el **artículo (5.4)**, además de no disponer de pasamanos dobles. Tras la rampa, se observa una farola en la acera, que deja un paso libre de 92cm, y que sería admisible según lo dispuesto en el **artículo (5.1.)**, ya que la calle tiene una anchura total inferior a 6 metros. (*Ver imagen 9*).

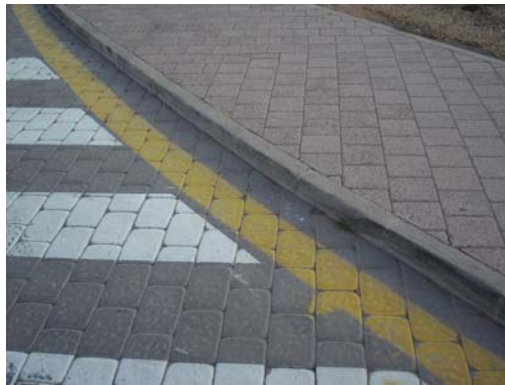
Imagen 10

Al paso desde la calle Gisbert hasta la puerta principal de la Escuela de Industriales se puede observar que se incumple el **artículo (6.1)**, al no disponerse de encuentro entre acera y calzada. (*Ver imagen 10*).

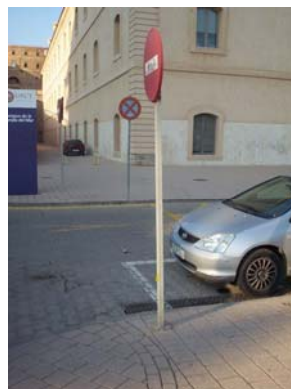
Imagen 11

También se Observan señales de trafico que dejan una altura libre entre 2,05 y 2,15 metros, incumpliendo así el **artículo (6.7.2)**, que expone que deben quedar 2,20 metros libres. (*Ver imagen 11*).

En una de las aceras, se tiene un cuadro de luces, que sobresale 55cm, cuando el **artículo (6.6.)** no permite salientes mayores de 20cm respecto el paramento. Los elementos verticales observados (señales de tráfico) dejan una altura libre menor de 2.20 metros, incumpliendo el **artículo (6.7.)**.

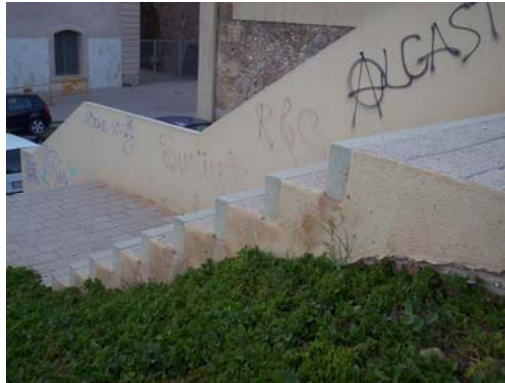
Imagen 12

Itinerario de a pie a través de la cuesta de la universidad, al Este del campus muralla del mar, donde se tiene una anchura superior a 1,50 metros, cumpliendo así lo dispuesto en la **Orden 15/10/1991, artículo (5.1.)**. Se puede observar que se incumple el **artículo (6.1.)**, al no disponerse de encuentro entre acera y calzada, a la altura de una pequeña redonda, cerca del túnel(Ver imagen 10). Junto al túnel tenemos una escalera, que carece de rampa complementaria, incumpliendo así lo expuesto en el **artículo (6.3.)**, así como de pasamanos a ambos lados. (Ver imagen 12).

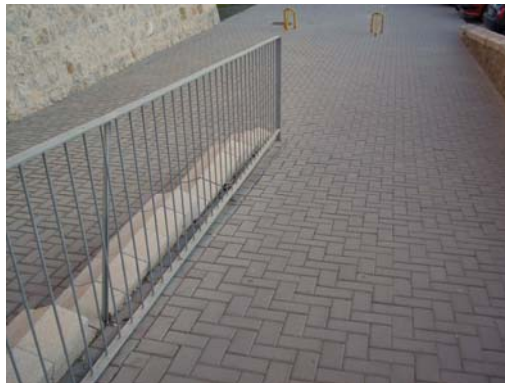
Imagen 13

En la fachada principal de la Escuela de Telecomunicaciones tenemos una rampa de acceso, donde se observa, según lo dispuesto en la **Orden 15/10/1991**, que carece de una franja transversal de pavimento táctil en el arranque, además de no incluir rellano intermedio cada 10 metros de desarrollo, según el **artículo (6.2.)**. En un lado tiene pasamanos y debería ir doble, y en el otro

lado carece de pasamanos (*Ver imagen 13*). La pendiente de dicha rampa es del 11.5%, superando el 8% para itinerarios practicables, según lo dispuesto en el **artículo (6.2.)**. En la zona más alta, la rampa se ensancha, teniendo una anchura superior a 3 metros, y careciendo de pasamanos central, según **artículo (6.4.)** (*Ver imagen 14*). Si continuamos por este itinerario, dirección norte, se observa que se incumple el **artículo (6.6.)**, al sobresalir el cuadro de luces 55cm respecto el paramento, cuando lo máximo permitido son 20cm (*Ver imagen 15*). Si proseguimos por la acera, observamos que el pavimento se encuentra deteriorado y en mal estado (*Ver imagen 16*), incumpliendo así lo dispuesto en el **artículo (5.2.)**

En cuanto a los pasamanos, es necesario colocar pasamanos doble en ambos lados, ya que se observa la carencia de pasamanos en varias rampas. También se tiene una rampa, con un tramo cuyo ancho supera los 3 metros, y la cual carece de pasamanos central. El pasamanos de una de las escaleras es de 8cm de ancho, superando el máximo de sección transversal permitido (3 a 5cm), todo ello según el **artículo (6.4.)**.

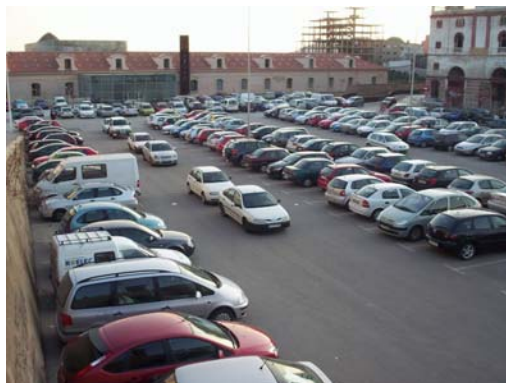
Imagen 17

Los terrenos que quedan libres al Sur Este de la Escuela de Industriales, y al Sur Oeste de la Escuela de Telecomunicaciones son usados en masa como aparcamientos (*Ver imagen 17*), cuando en el plan urbanístico no aparecen como tal, siendo aparcamientos utilizables los del callejón paralelo a la fachada Este de la Escuela de Industriales y los situados enfrente de la fachada

Se recomienda agilizar una línea de autobuses propia del campus, para paliar de alguna manera la masificación de automóviles si es posible habilitar un parking público en las proximidades.

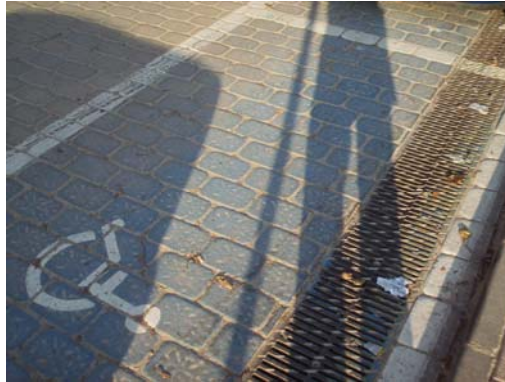
Imagen 18

principal de la misma. En estos últimos se tiene 2 aparcamientos habilitados para minusválidos junto a la entrada principal, cuya anchura de 2 metros de ancho, no cumple con lo dispuesto en el **artículo (5.6.) de la orden 15/10/1991.**(Ver imagen 18).
