## Restaurierungsdokumentation

**Zeitraum :** Februar / März 2010

Inventarnummer	1941-69
----------------	---------

### 1.0 Objektidentifikation: Holzmodell der Villa Merck/Rücker

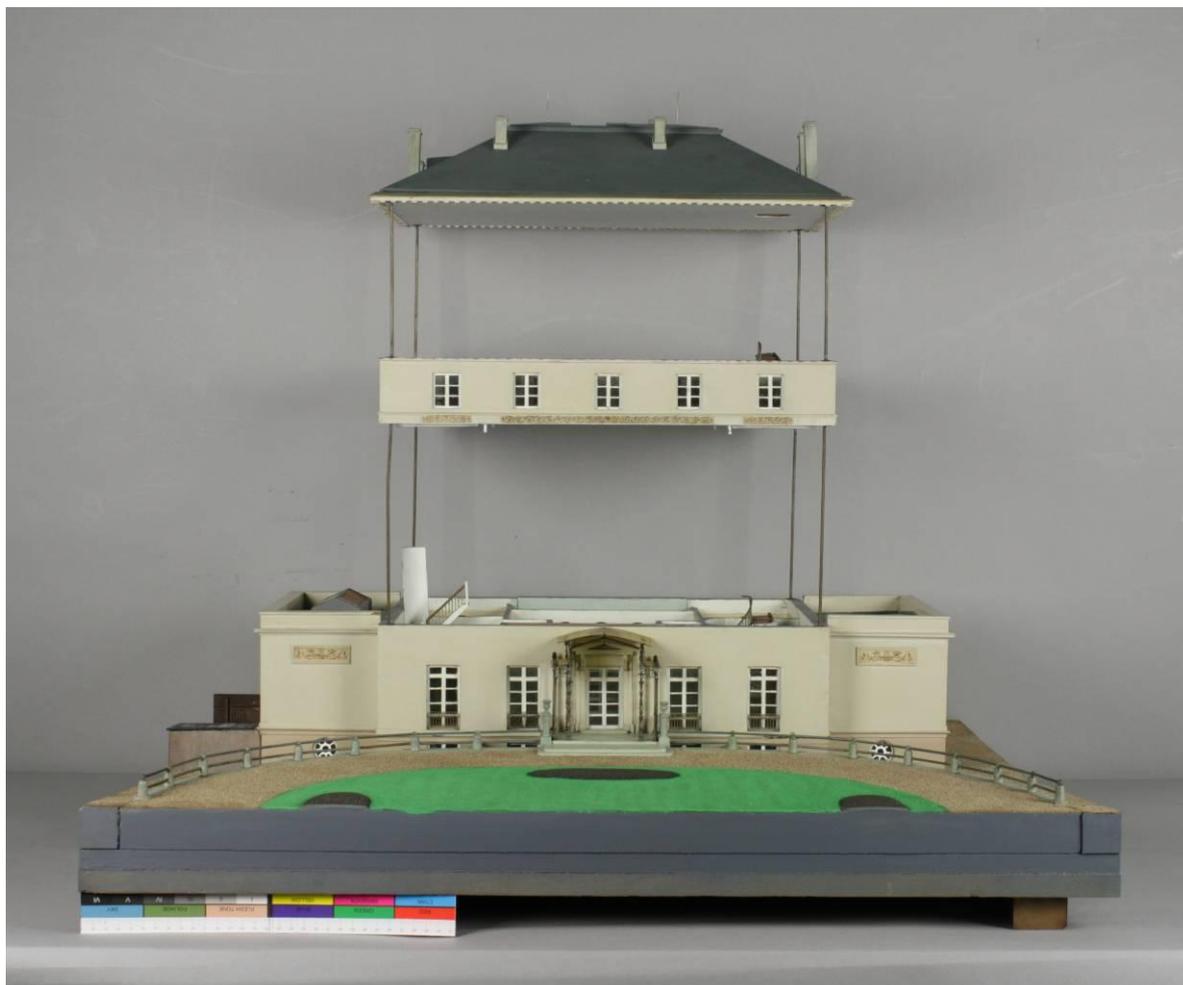
Bei der letzten Restaurierung 1975 wurde, wie wir vermuten, eine Metallstützkonstruktion zwischen die einzelnen Etagen gebaut, um sie Ausstellen zu können. Weiterhin macht der „Rasen“ den Eindruck einer nachträglichen Veränderung. Außerdem könnte es sich bei dem Sand auf der Bodenplatte auch um nicht historischen Sand handeln.

Abb.1 : Vorzustand der Vorderseite, Gesamtansicht.

Der „Rasen“ soll optisch an normalen Rasen angeglichen werden, er wirkt zu intensiv [Siehe Abb.1]. Wahrscheinlich wird er mit einem Schellacküberzug abgedunkelt werden.

Der „Rasen“ wurde mit einem Schellack- Ockerpigmentgemisch ganzflächig abgedunkelt.[Siehe Abb.13]

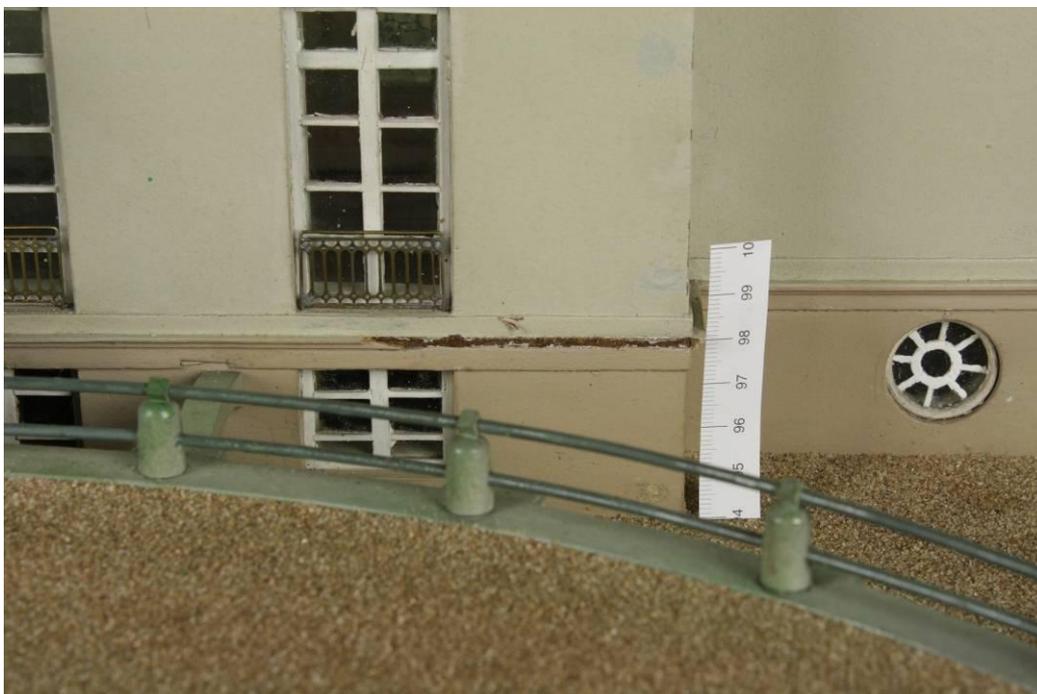
Am vielen Teilen des Gebäudes sind Einwölbungen in der Holzkonstruktion zu sehen, die wahrscheinlich vom Transport herrühren. Vor allem vorstehende filigrane Teile wie die Simsleisten haben Schäden abbekommen. Vorn rechts im Erdgeschoss ist sogar ein großes-, sowie ein etwas kleineres Stück, an der Vorderseite des linken Anbaus, abgebrochen. [Siehe Abb. 5]

Abb.5: Vorzustand einer der beiden abgebrochenen Simsleisten, Detailansicht.

Offensichtliche Fehlstellen, wie die in der Bodenplatte oder die abgebrochenen Simsleisten an der Vorderfront sollen ergänzt und retuschiert werden. [Siehe Abb. 5 und 6]

Die zwei abgebrochenen Simsleisten (linker anbau und Rückseite d. Villa) wurden aus weichem Nadelholz, welches mit Fischleim zusammengeklebt wurde, nachempfunden. Diese Rekonstruktionen wurden in die Fehlstellen eingepasst und mit 7%igem Hasenhautleim bzw. Fischleim angeklebt.

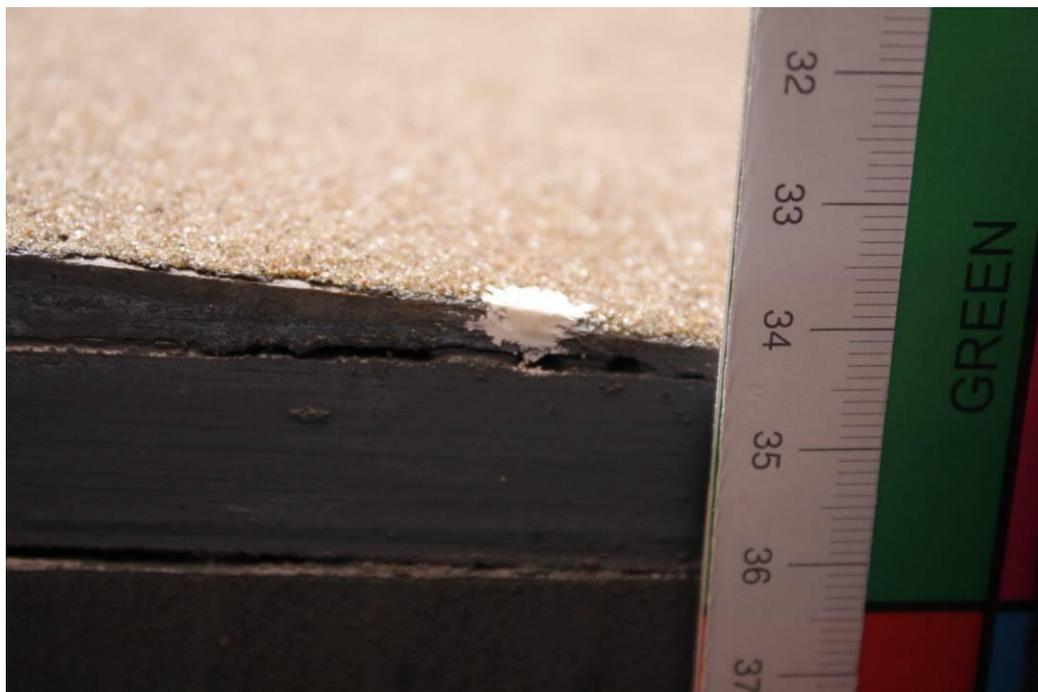
Die Holzplatte hat diverse Verformungen an der Unterseite, und eine Abplatzung des Holzes unter der rechten Seite des aufliegenden Keils [Siehe Abb. 6].

Abb.6: Zwischenzustand der Fehlstelle i.d. Bodenplatte- gekittet, Detailansicht.

Die Fehlstelle in der Bodenplatte wurde mit einem Leim-Kreidekitt ausgebessert.

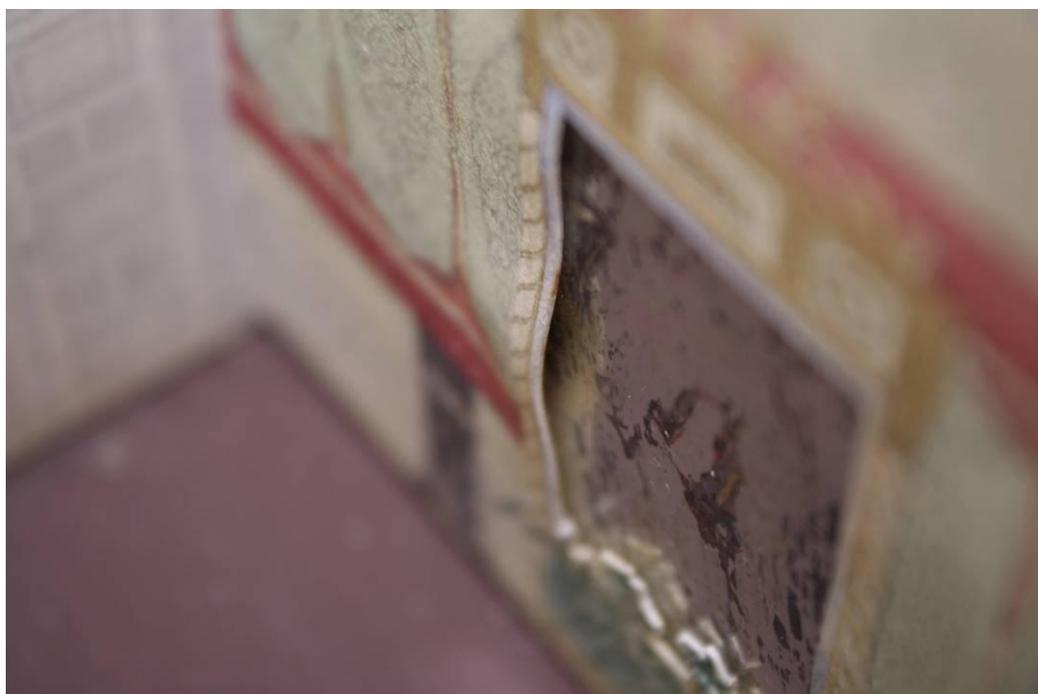
Die Erdgeschossräume sind zum Teil mit Papiertapeten ausgestattet. Sie sind handbemalt und zeigen die Originalmotive der Tapeten aus der Villa. [Siehe Abb. 7 und 8]

Verwölbungen und ein Riss der Papiertapete [Siehe Abb.7, 8] im EG.  
Die Spiegel sind, vermutlich von Staub, dunkel verfärbt.

Abb.7: Vorzustand eines losgelösten Papierteils, Detailansicht.

Das gesamte Modell soll von Staub und anderen kleinen Oberflächenverschmutzungen befreit werden, wobei alles abgesaugt und -gepinselt werden sollte. Lediglich die Fenster werden mit Wasser gereinigt. Weiterhin das Festigen der losgelösten Malschichten und Sicherung des abgerissenen Papiersteiges auf dem Spiegel.

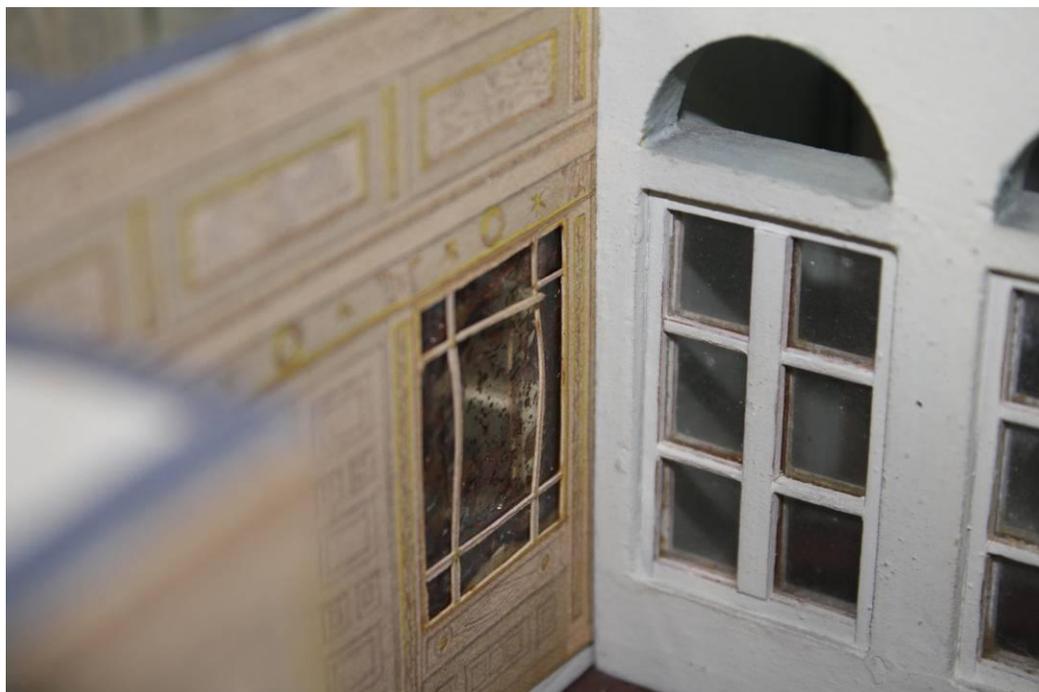
Abb.8: Vorzustand eines Spiegels mit abgelösten Papierstreifen, Detailansicht.

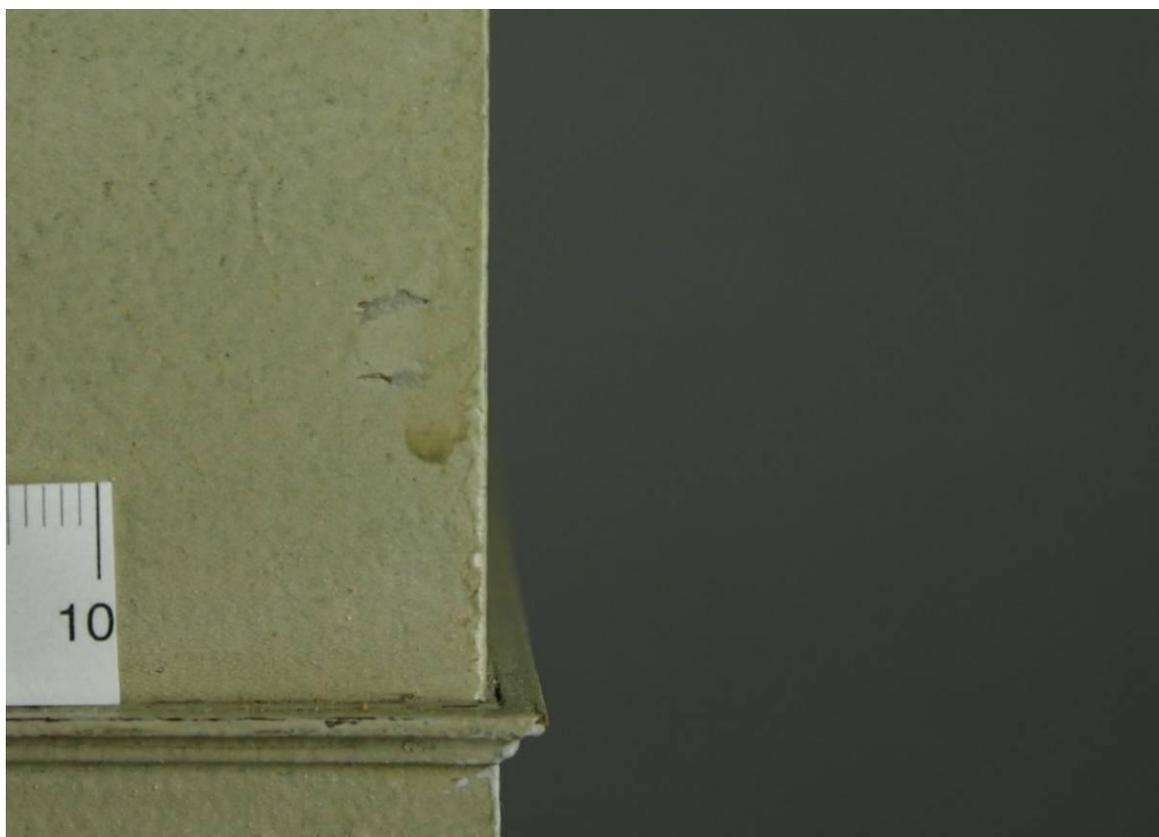
Die Malschicht ist an einigen Stellen abgeplatzt, vor allem an den Nägeln [Siehe Abb. 9], die die Holzplatten der Grundkonstruktion zusammenhalten. An vielen anderen Stellen, vor allem an Ecken und Kanten des Gebäudes, aber auch der Bodenplatte, sind Stückweise Schichtabplatzungen, sowie auch partiell aufstehende Malschicht zu sehen.

Der Firnis scheint vergilbt zu sein, was gut an den „Laufnasen“ zu erkennen ist. [Siehe Abb.9]

Abb.9: Vorzustand abgeplatzter Nagelkopf und „Laufnase“, Detailansicht.

An zwei Stellen am Haus wurde die Malschicht mit Hilfe von 5%igem Hausenblaseneim gefestigt. Die abgeplatzen Malschichtteile wurden mit einem Pinsel dünn mit Leim unterstrichen, und dann mit einem Heizpachtel bei 60° durch ein Stück Hostaphanfolie reaktiviert und sanft angedrückt.

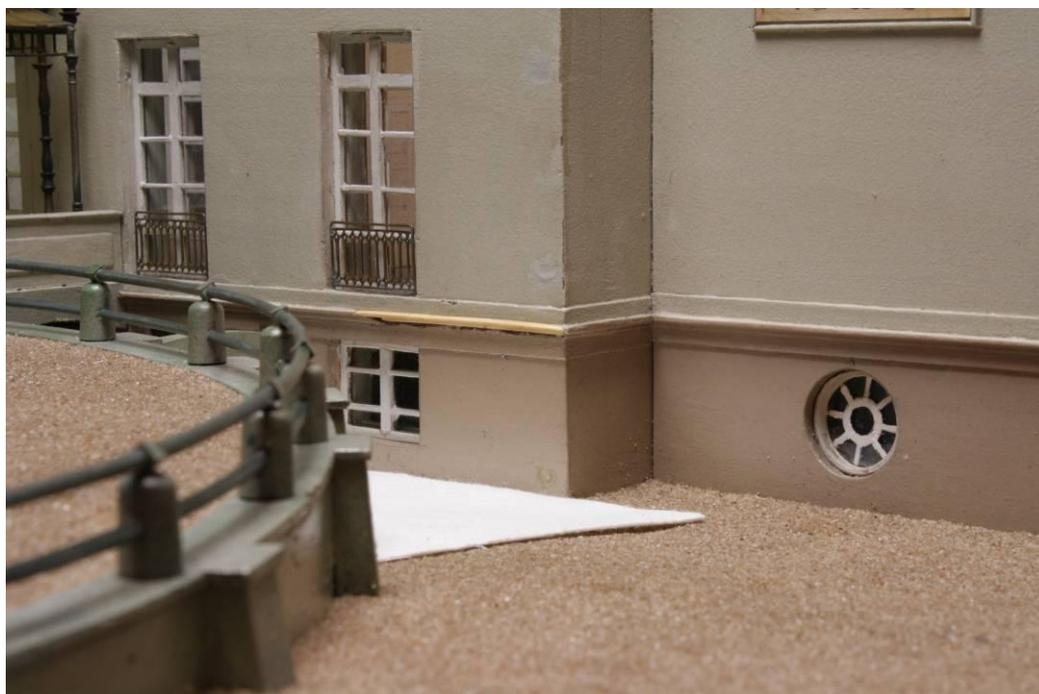
Der Überzug ist an manchen Stellen unregelmäßig aufgetragen, und ist vergilbt, was man besonders deutlich an den „Laufnasen“ sehen kann. [Siehe Abb.10] Der Überzug ist ebenfalls nicht wasserlöslich.

Abb.10: Zwischenzustand der abgebrochenen Simsleiste, Detailansicht.

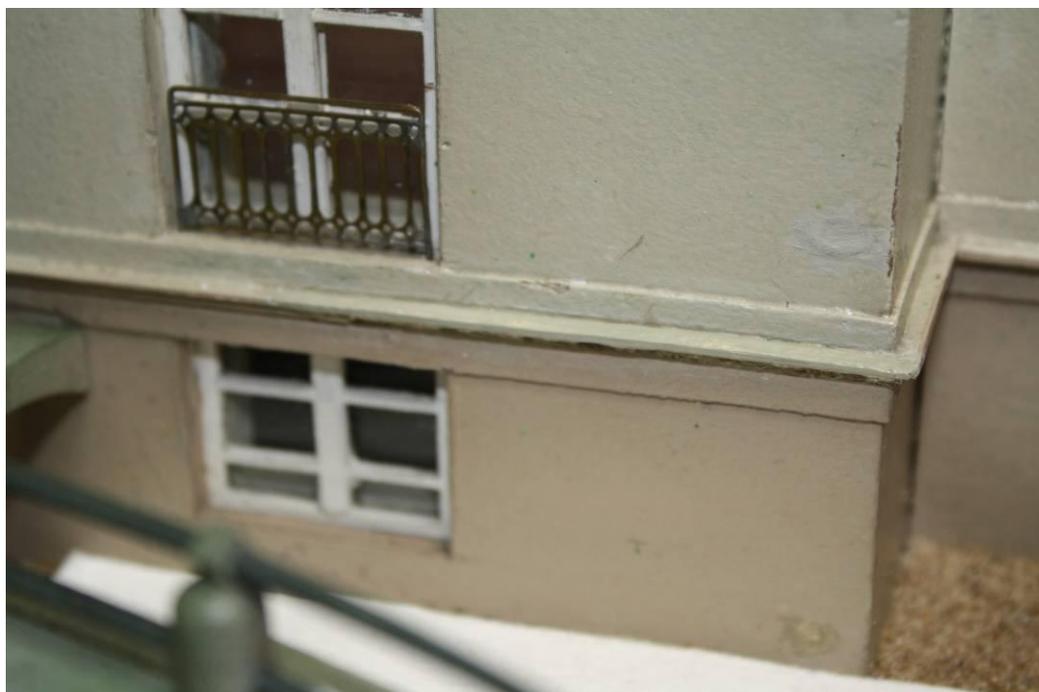
Abb. 11: Endzustand der abgebrochenen Simsleiste, Detailansicht.

Die Simsleisten wurden gekittet und mit Schellack verriegelt. Anschließend wurden sie mit Gouache retuschiert, danach mit Schellack versiegelt. [Siehe Abb. 11]

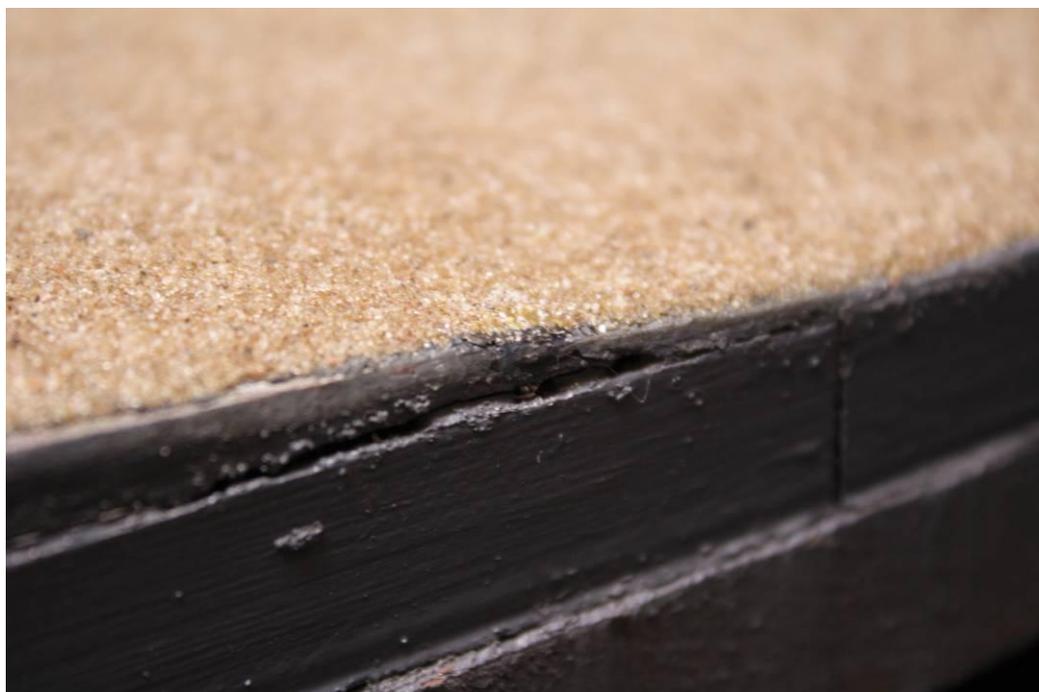
Abb.12: Fehlstelle in der Bodenplatte, Detailansicht.

Die gekittete Fehlstelle in der Bodenplatte wurde mit Schellack versiegelt, mit Gouachefarben retuschiert und abschließend wieder mit Schellack versiegelt. [Siehe Abb.12]

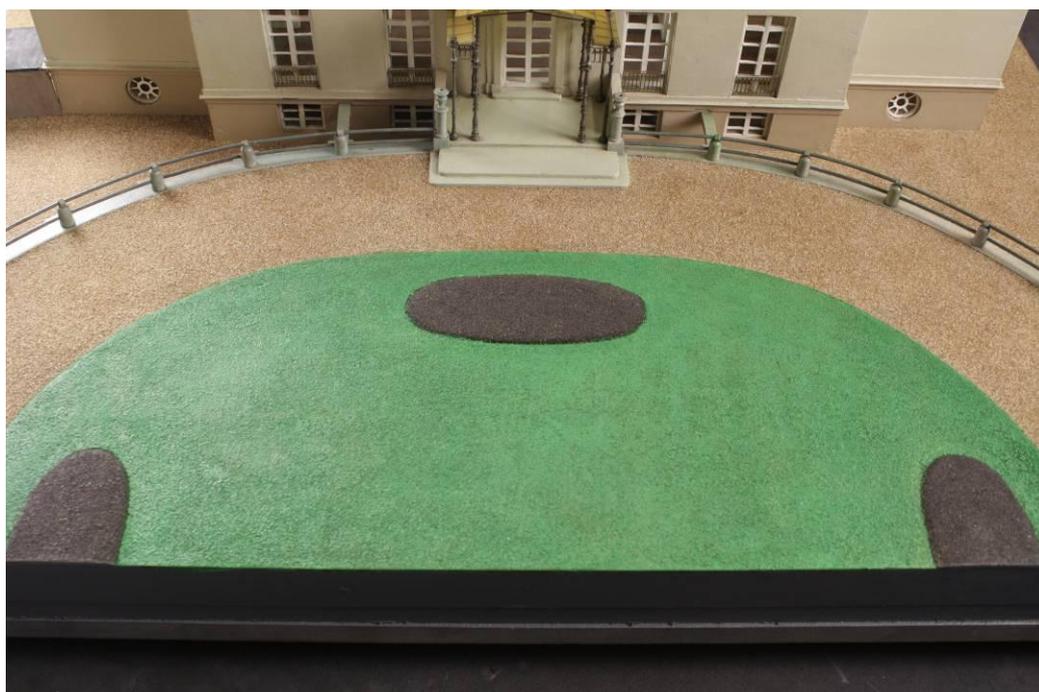
Abb.13: Nachgedunkelter Rasen, Detailansicht.
