Braunkohlenlagerstätte Malliß : - Untertage-Ansichten -

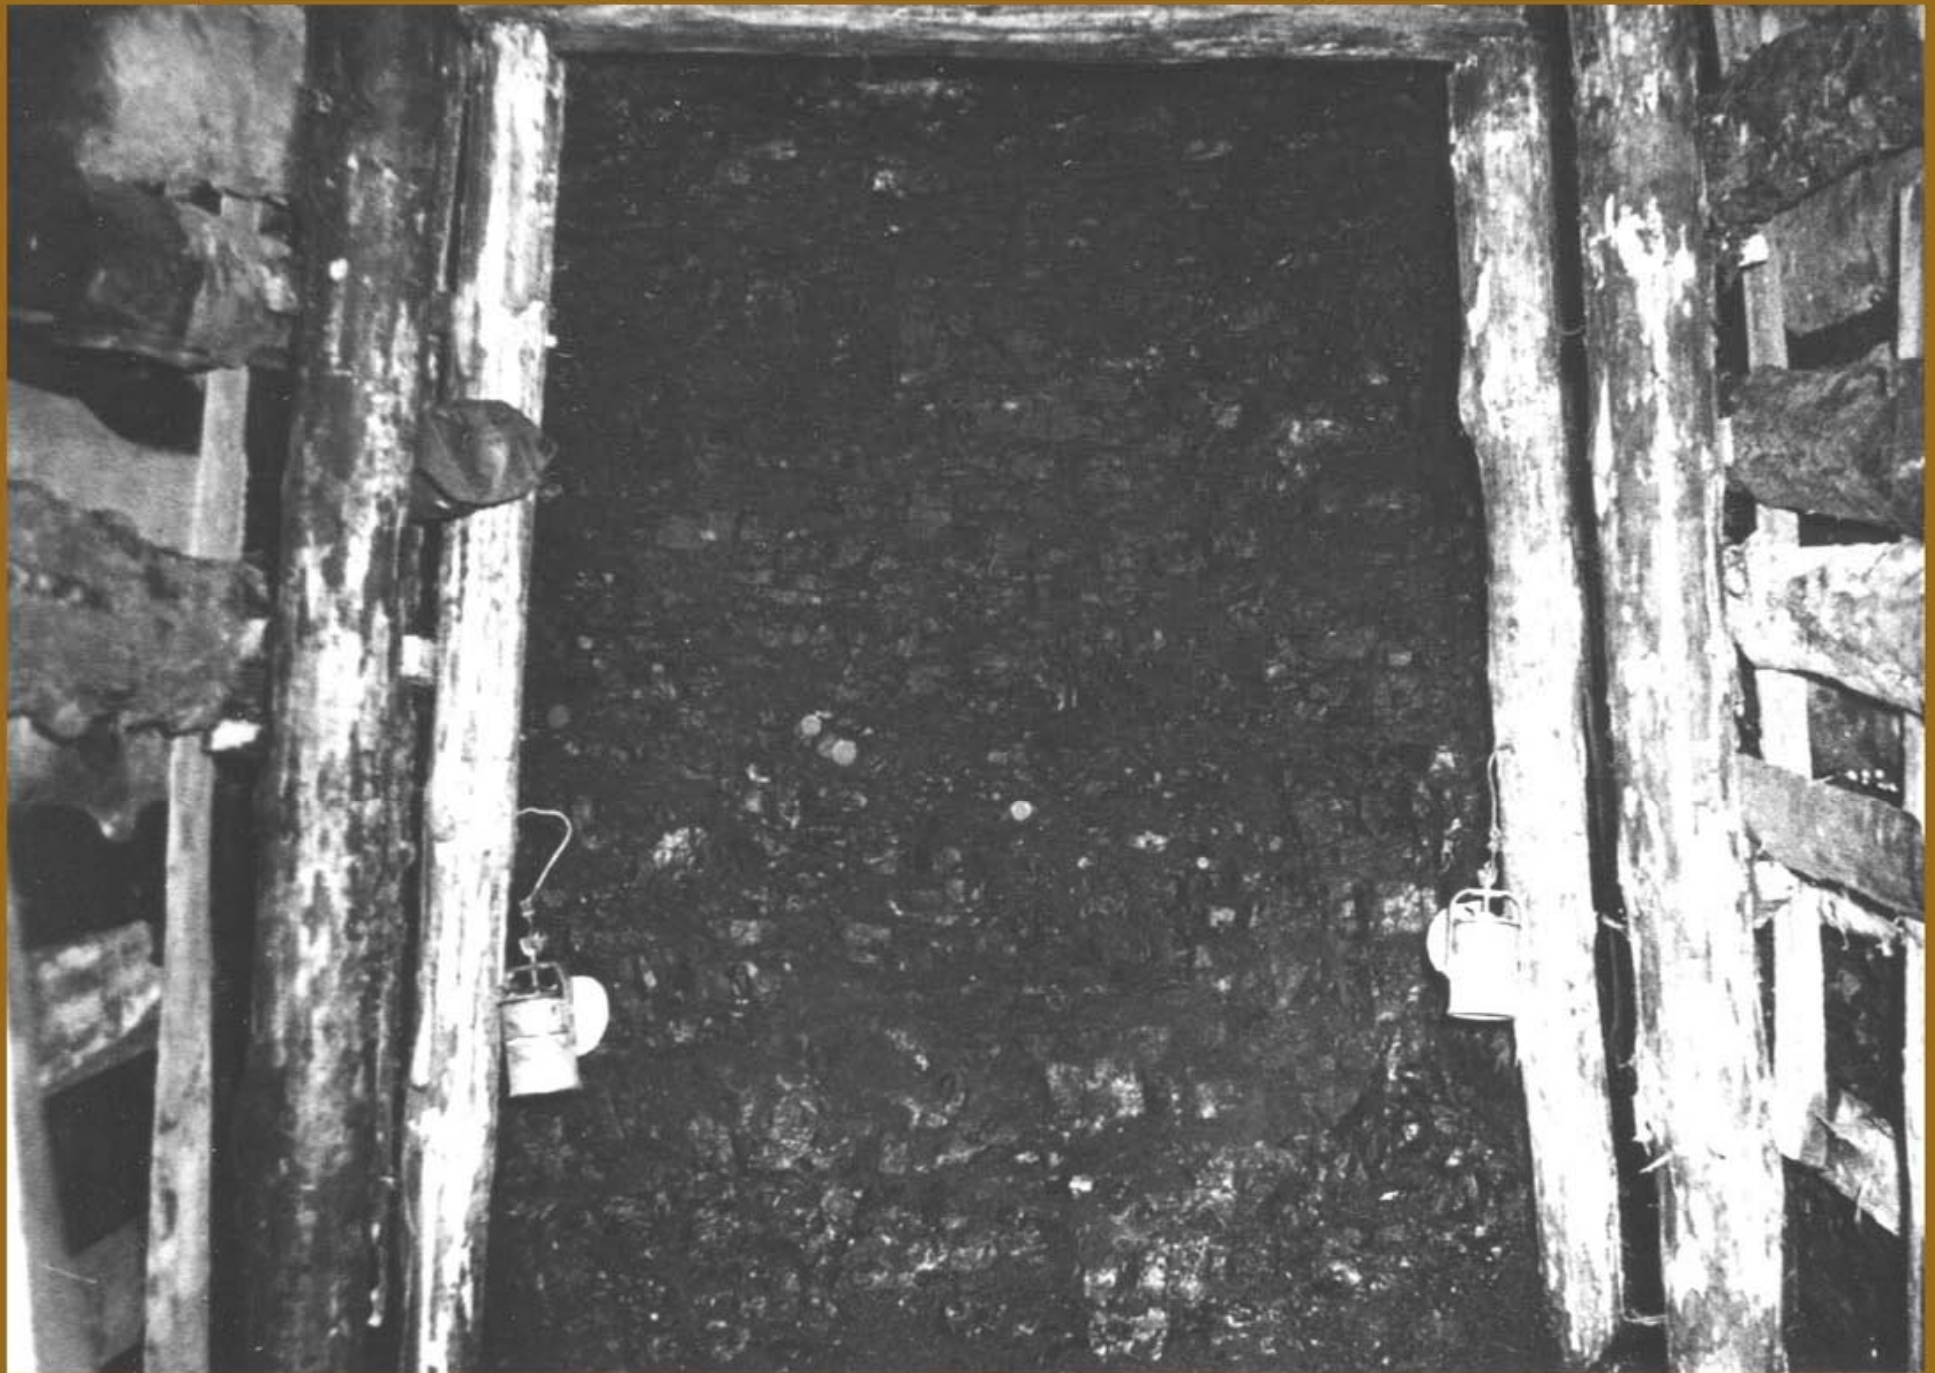
Conow-Stollen V, Strecke 12b, 4.Sohle. - Stückige Kohle -

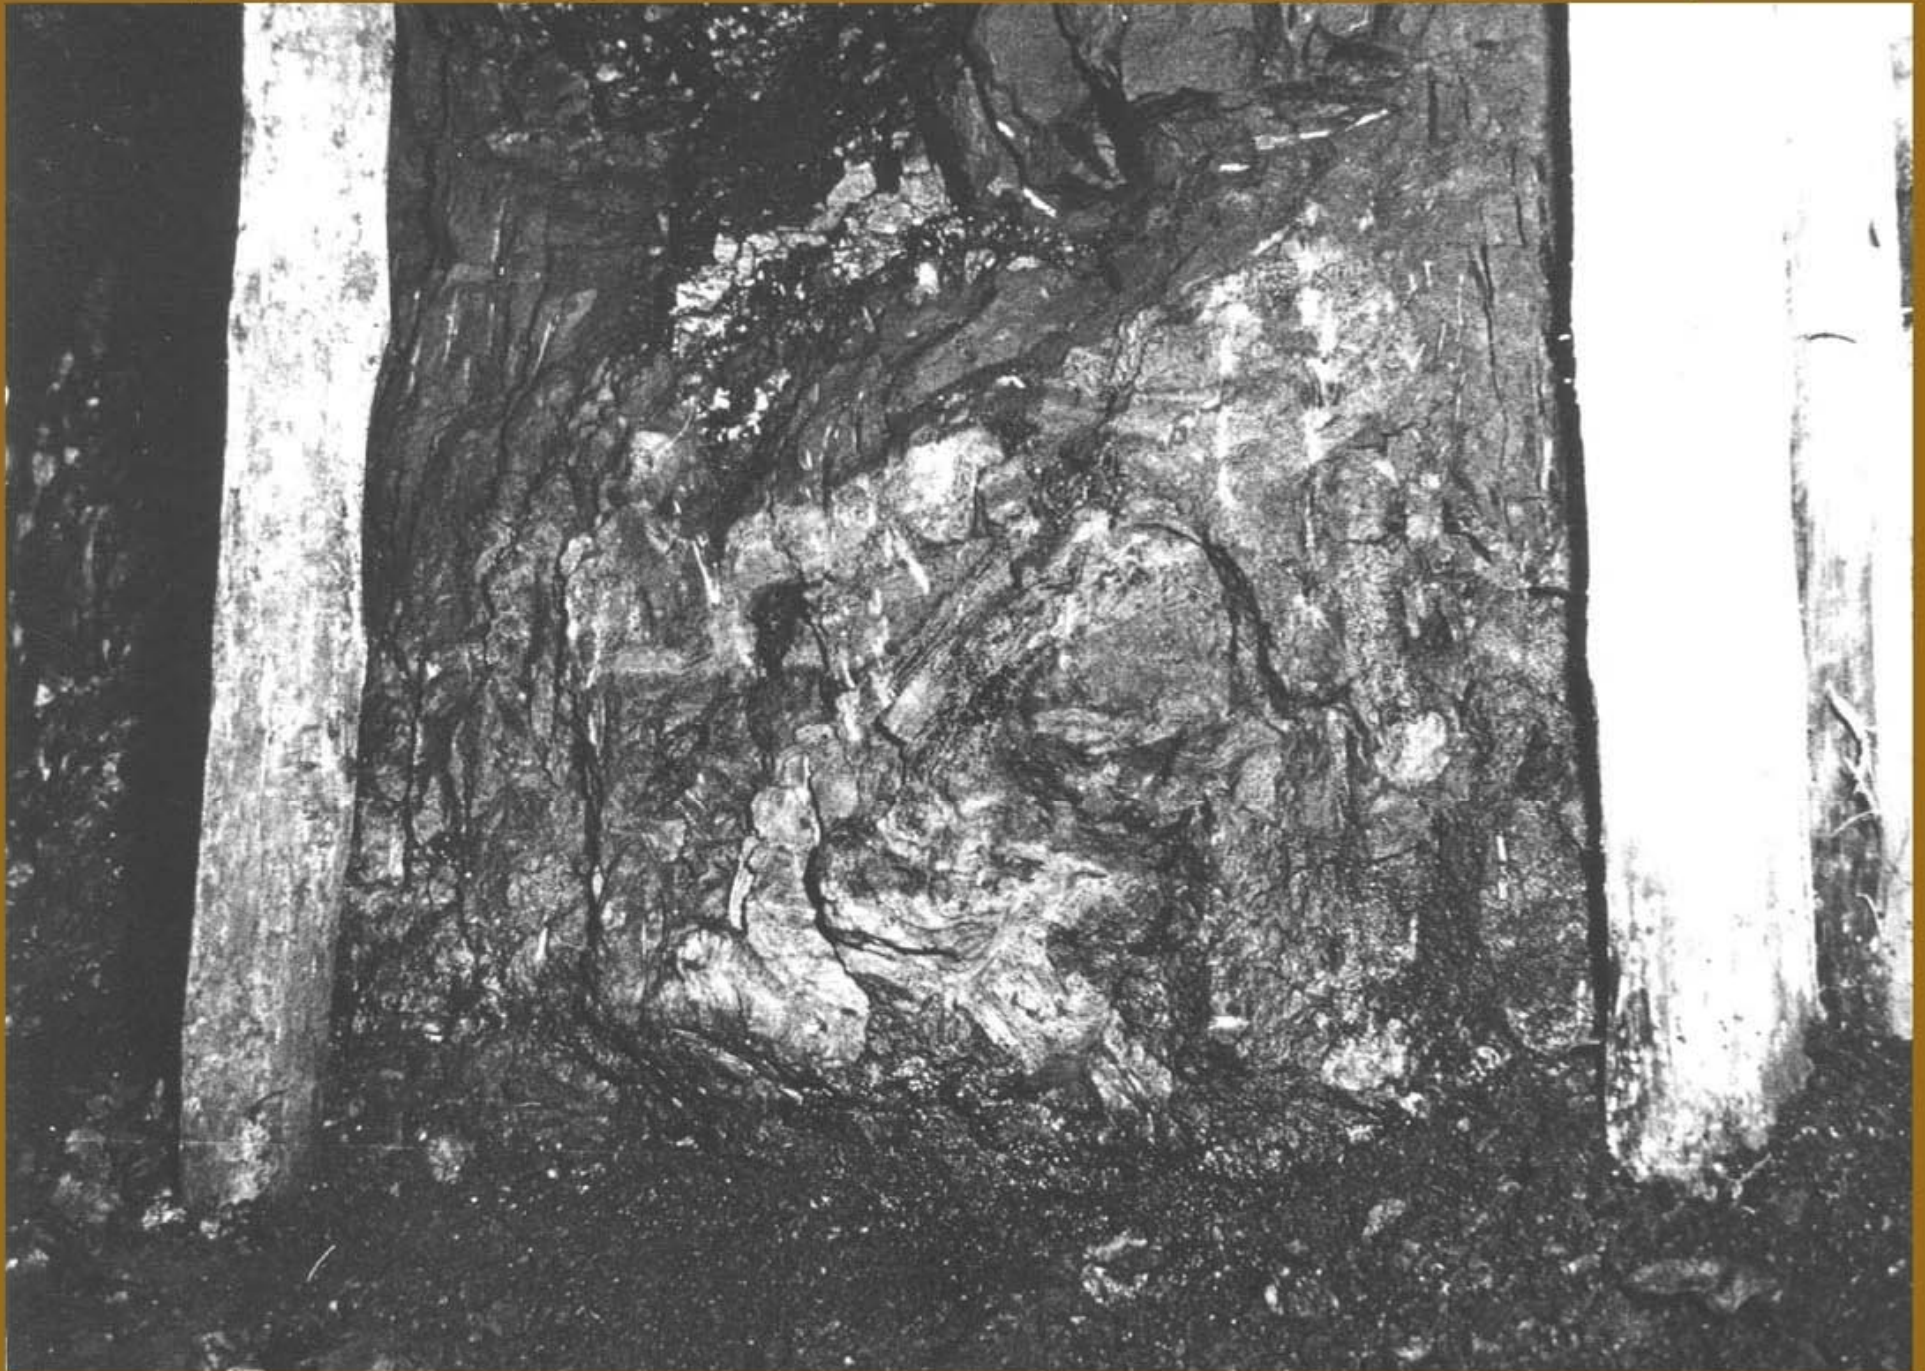
Conow-Stollen VI, Strecke 3b, - Dolomiteinlagerung -

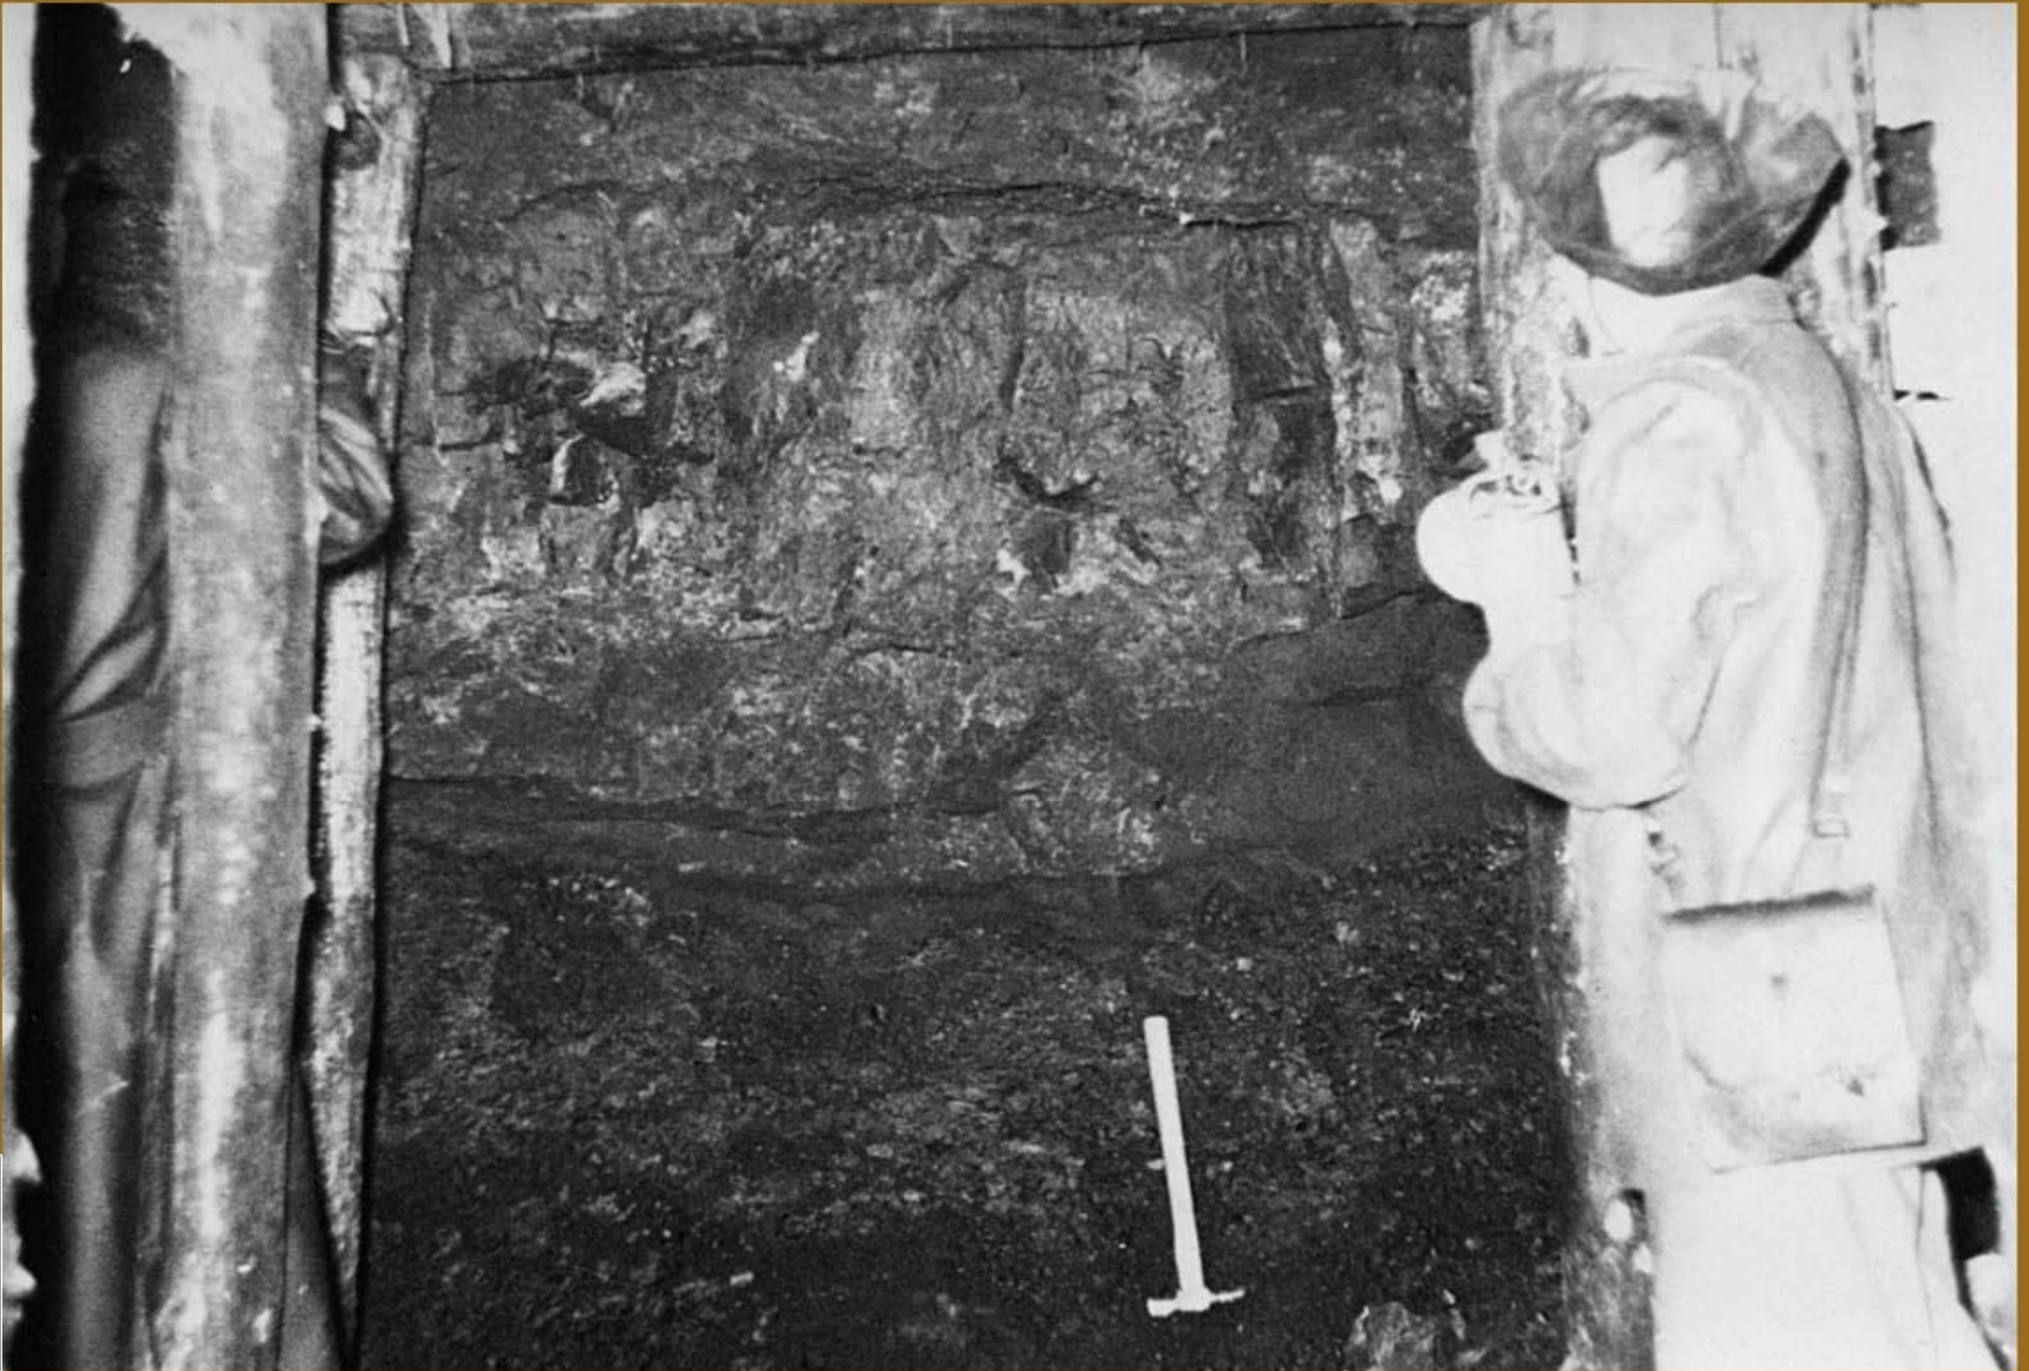
Conow-Stollen V, 3.Sohle, Strecke 9a : - dolomitisierte Sandlinse -

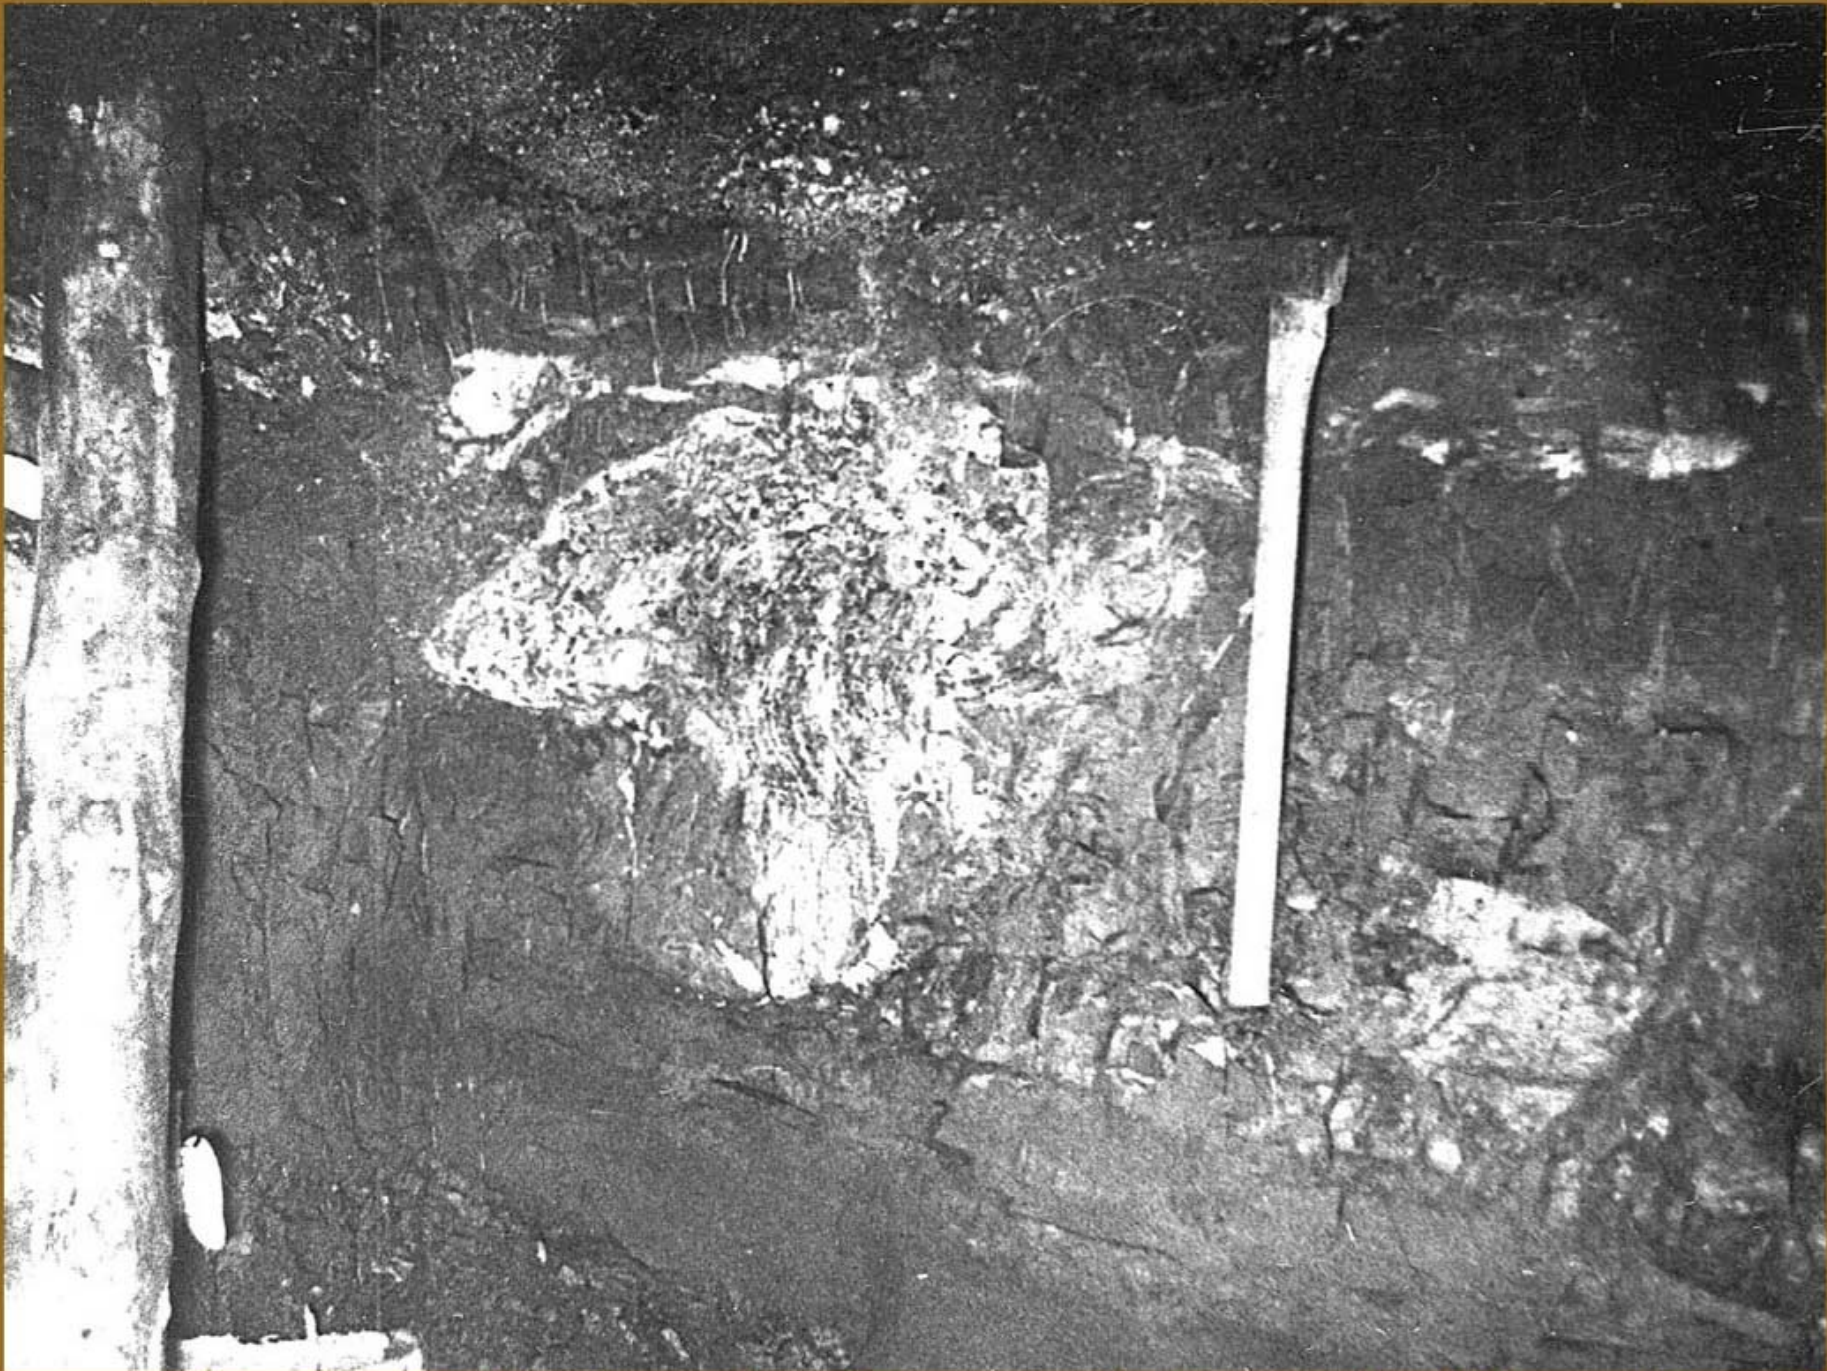
Conow-Stollen VI, 1. Sohle, Bremsberg-Etagenstrecke 2/1a: Dolomitisierter Wurzelstock (vermutlich einer Sumpfzypresse) in einer Dolomitlinse

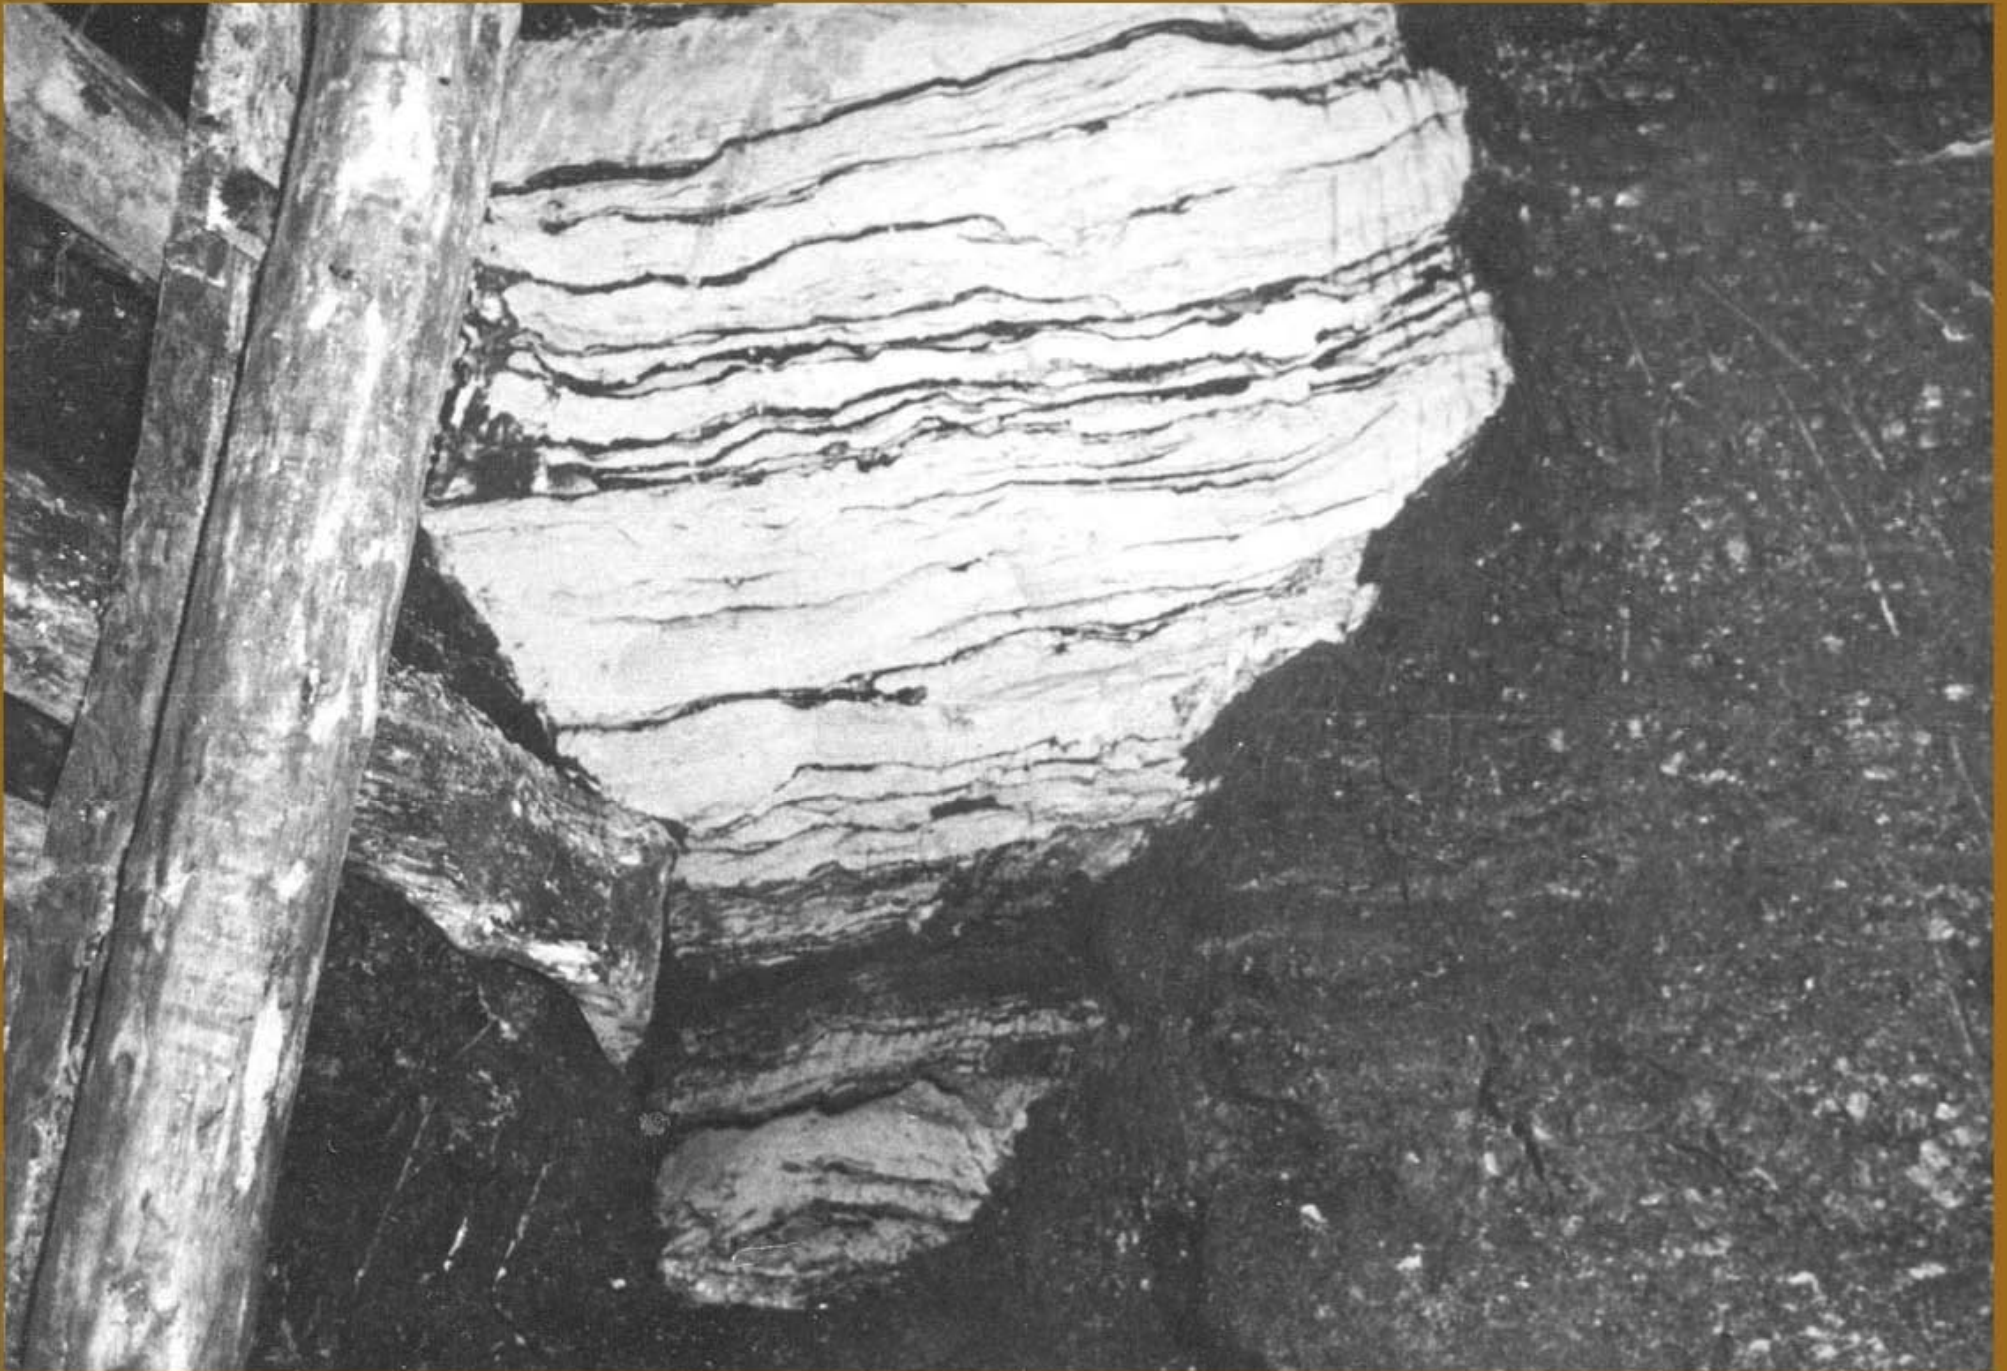
Conow-Stollen VI , 1. Sohle, - Sandeinlagerungen -

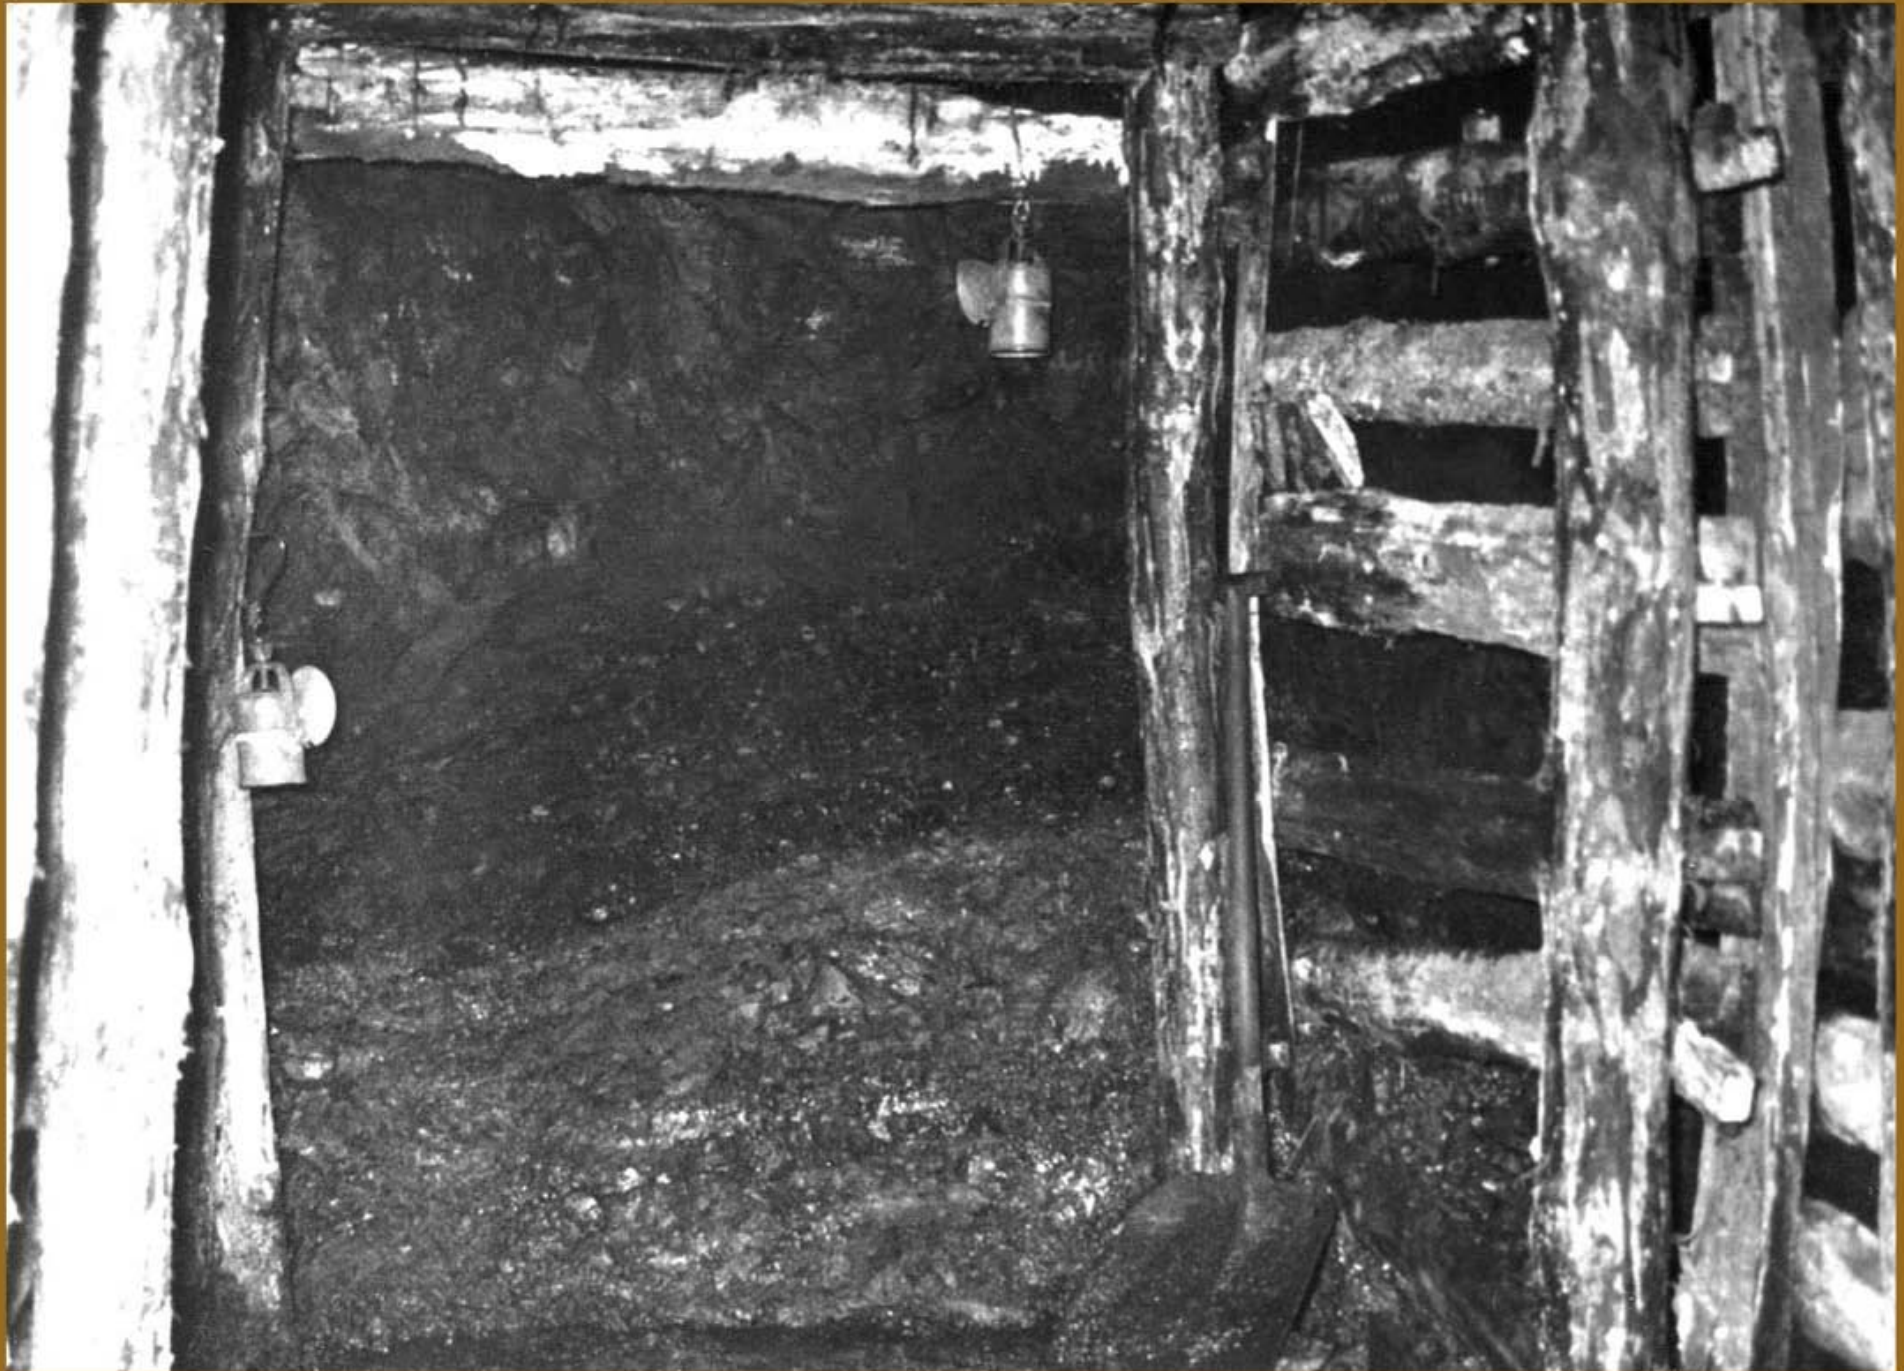
Conow-Stollen VI , 2. Sohle, Strecke 6b-1, - Lettenaufbruch -

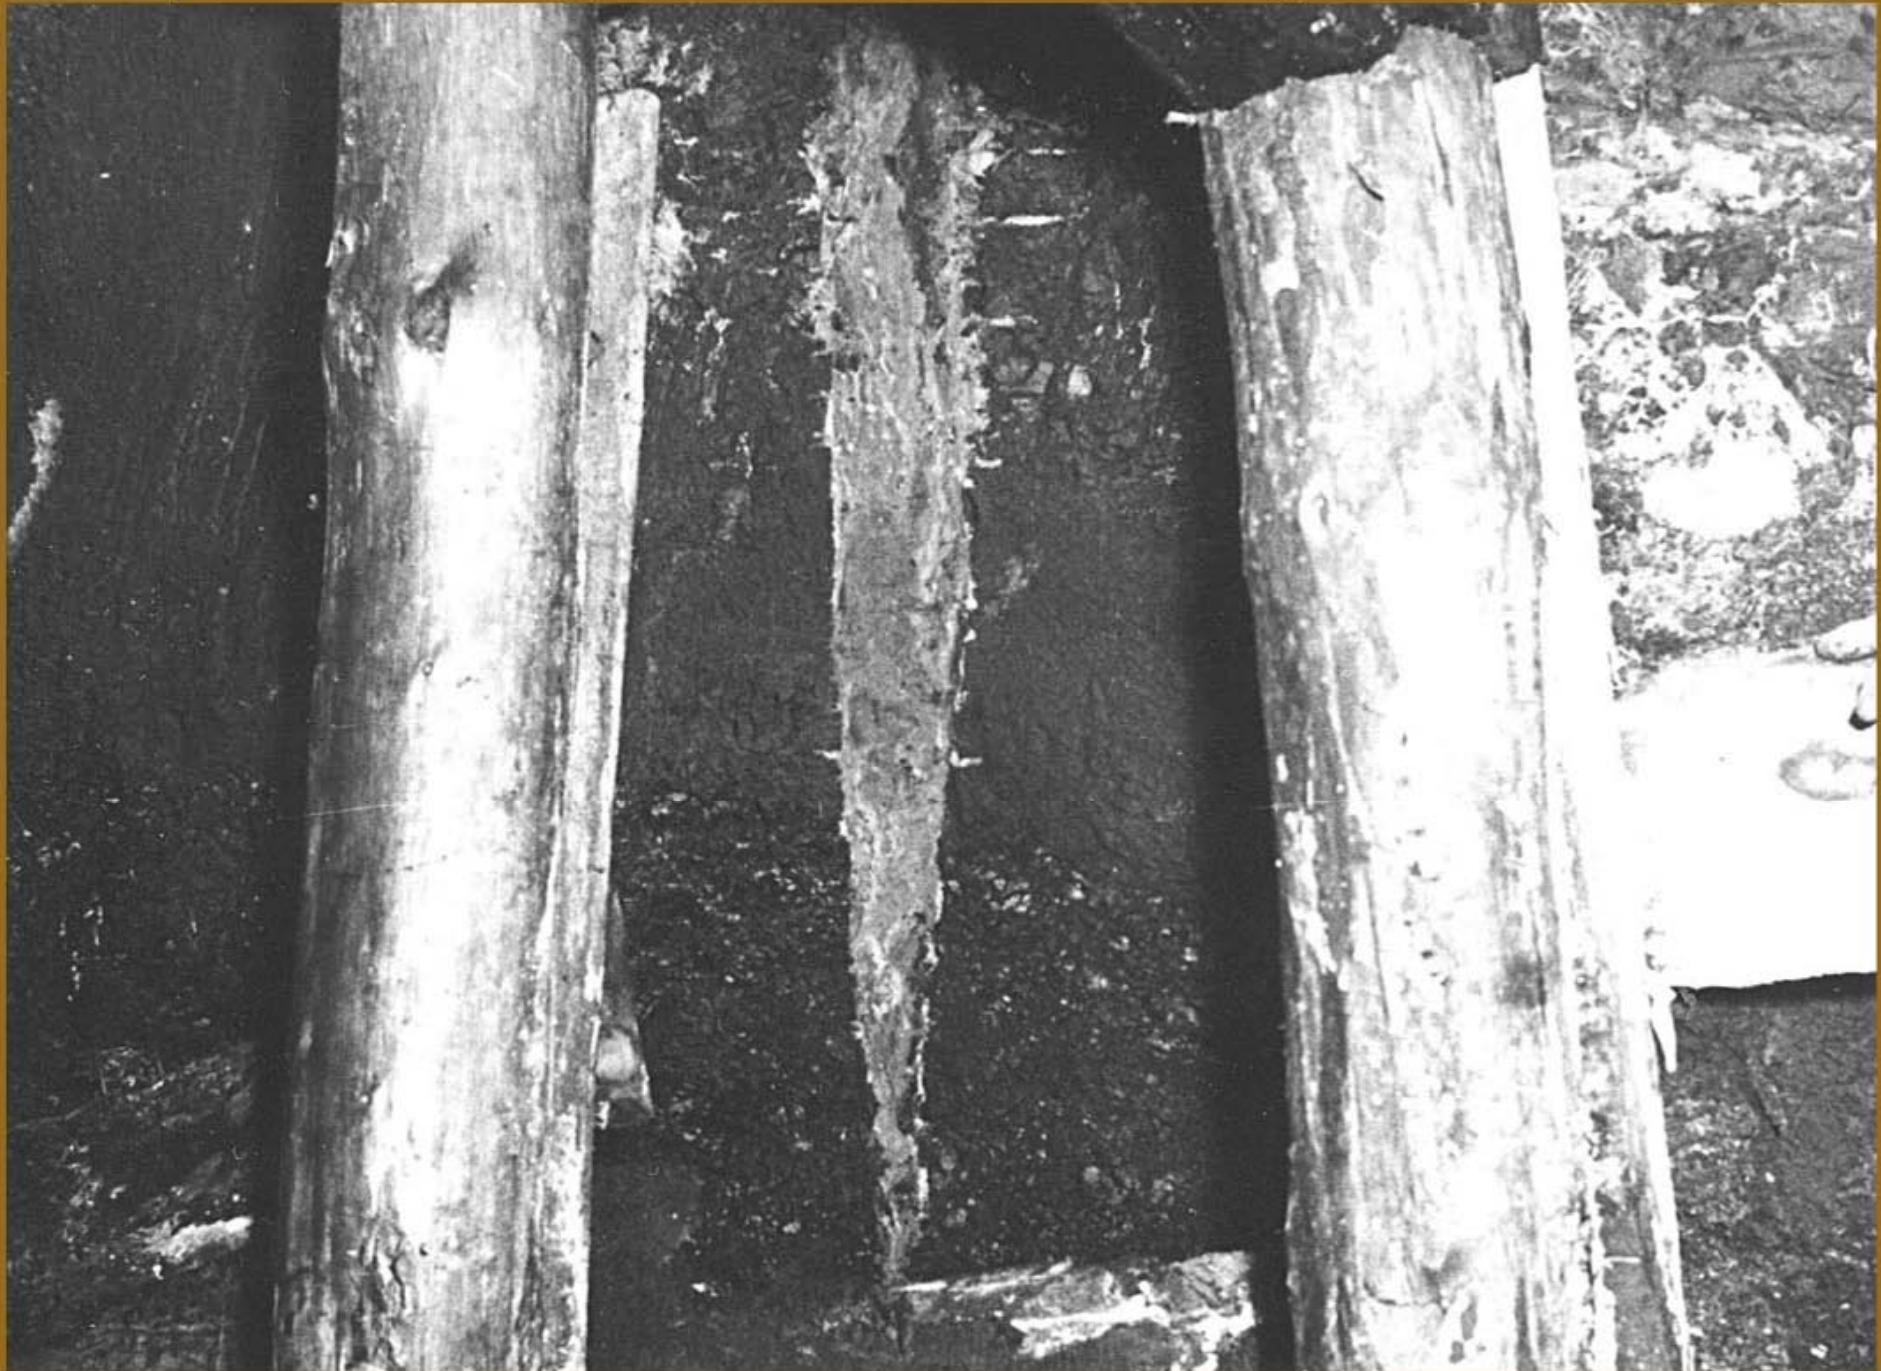
Conow-Stollen V , 1. Sohle, - sog. Eiskeil -

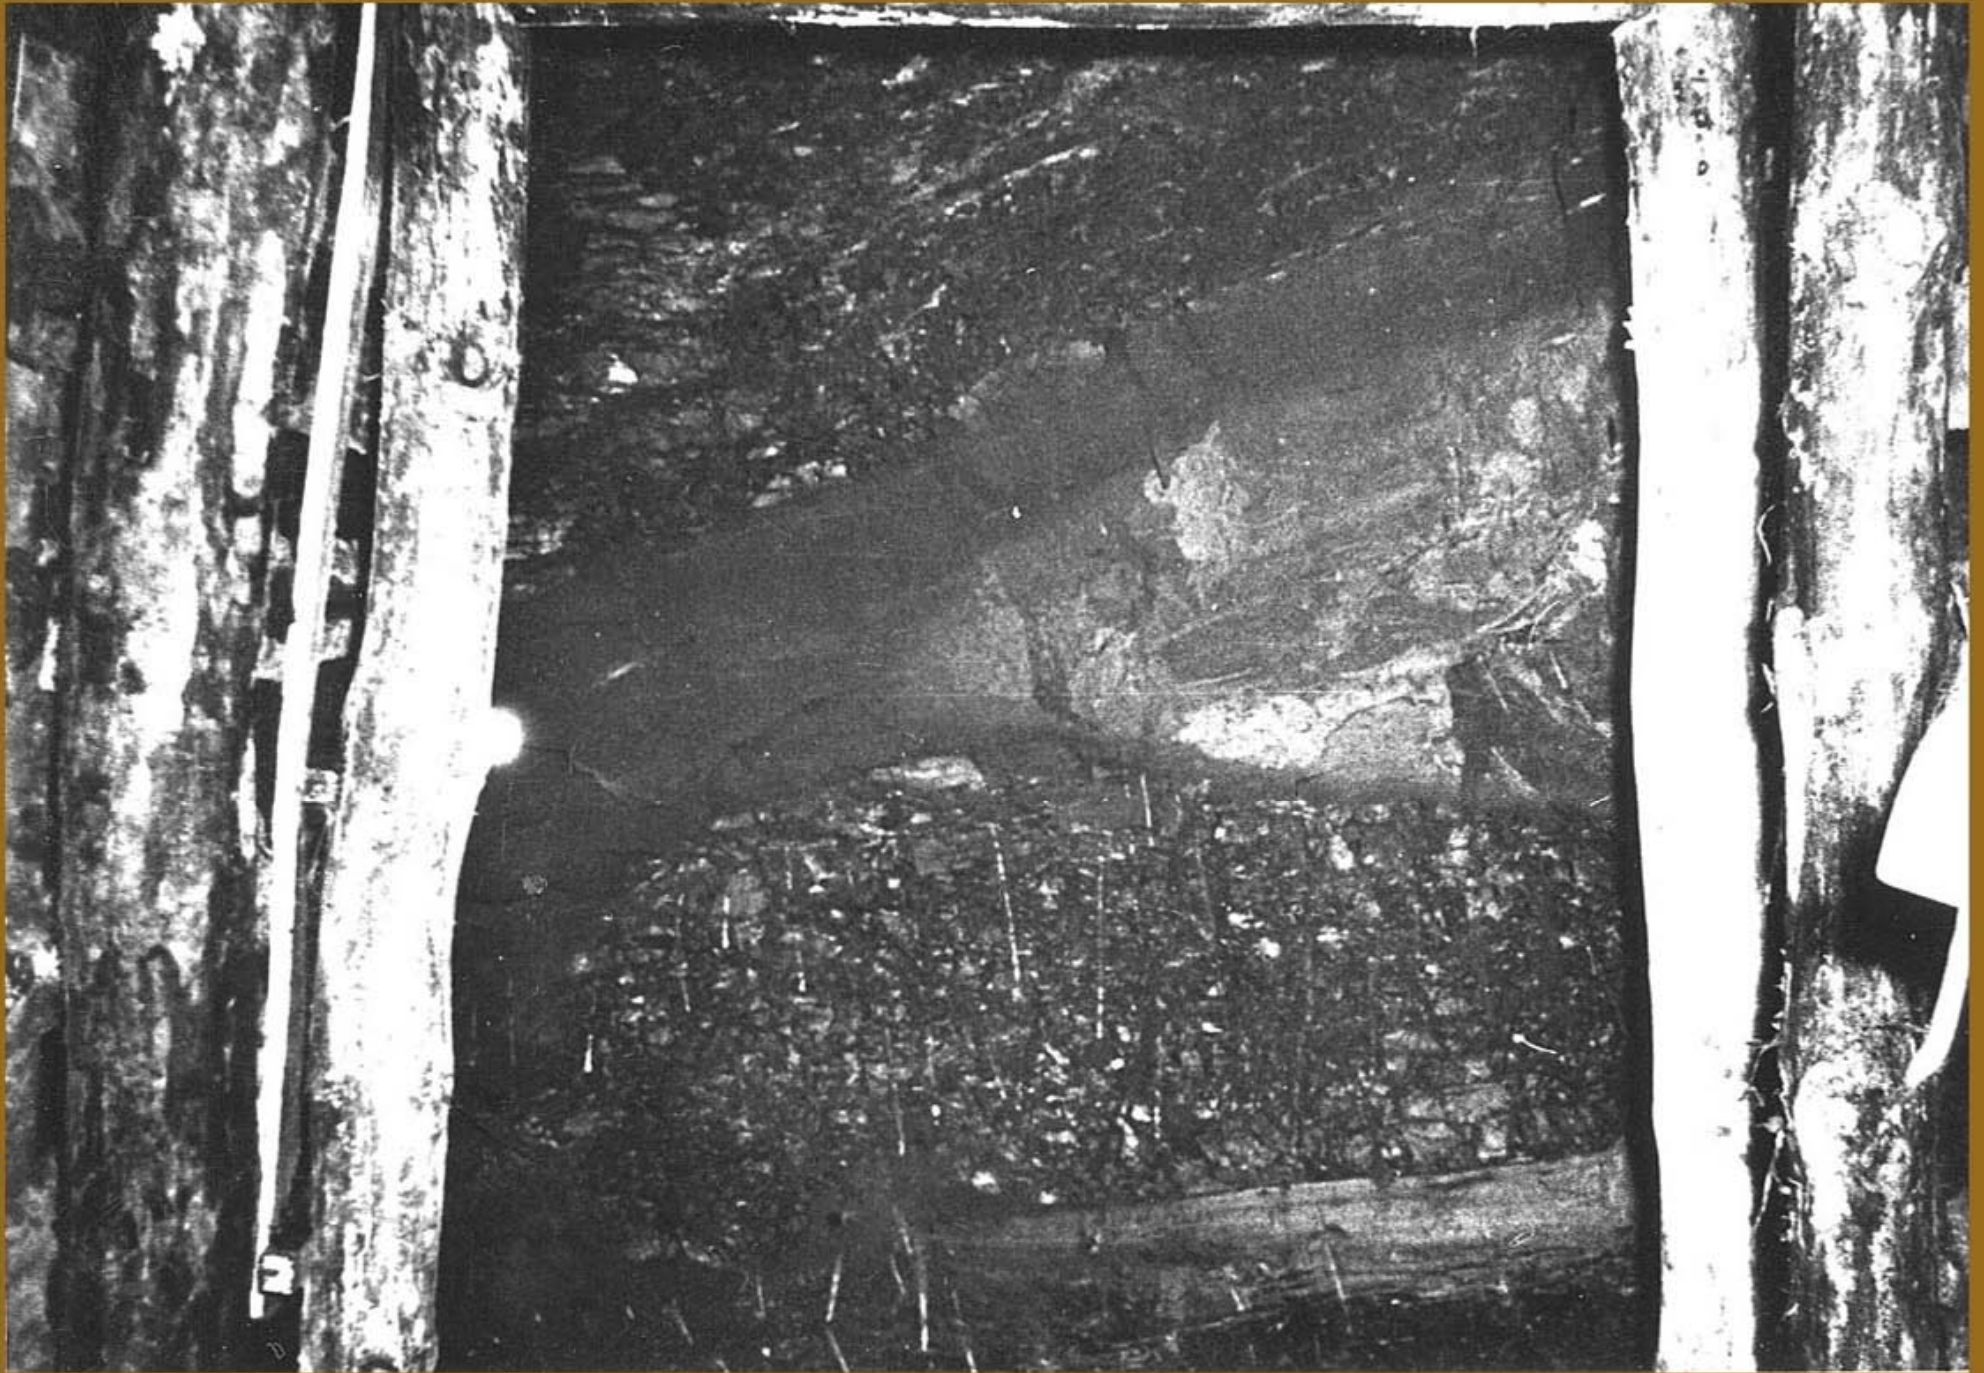
Conow-Stollen V, 4. Sohle, Str. 30-2b: - dolom. Sandeinlagerg.-
