Braunkohlenlagerstätte Malliß : - Untertage-Ansichten -

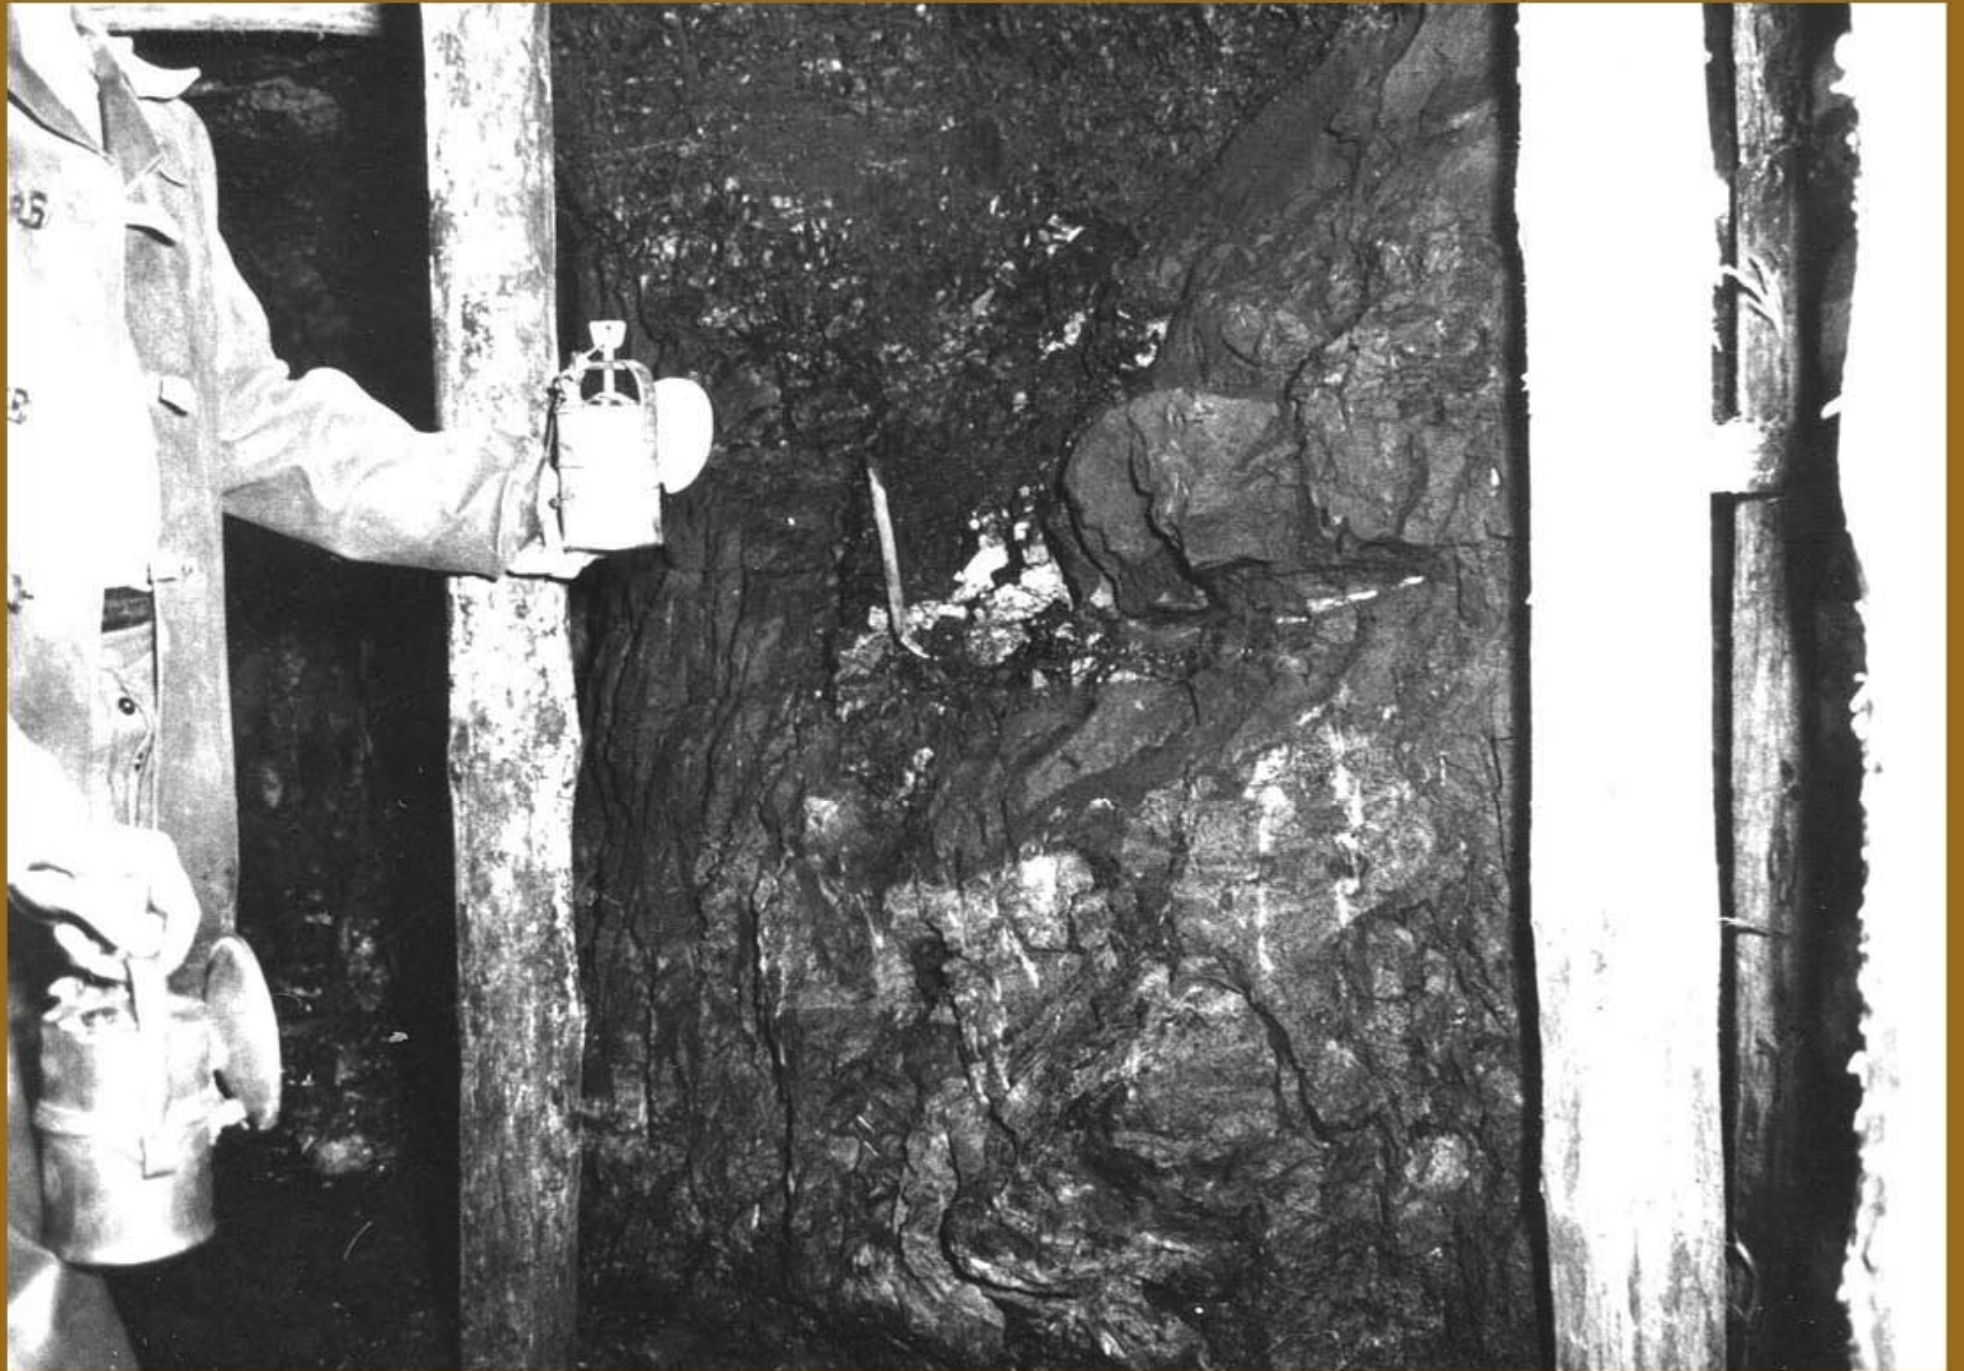
Conow-Stollen VI, Strecke 3b: - Lettenaufbruch -

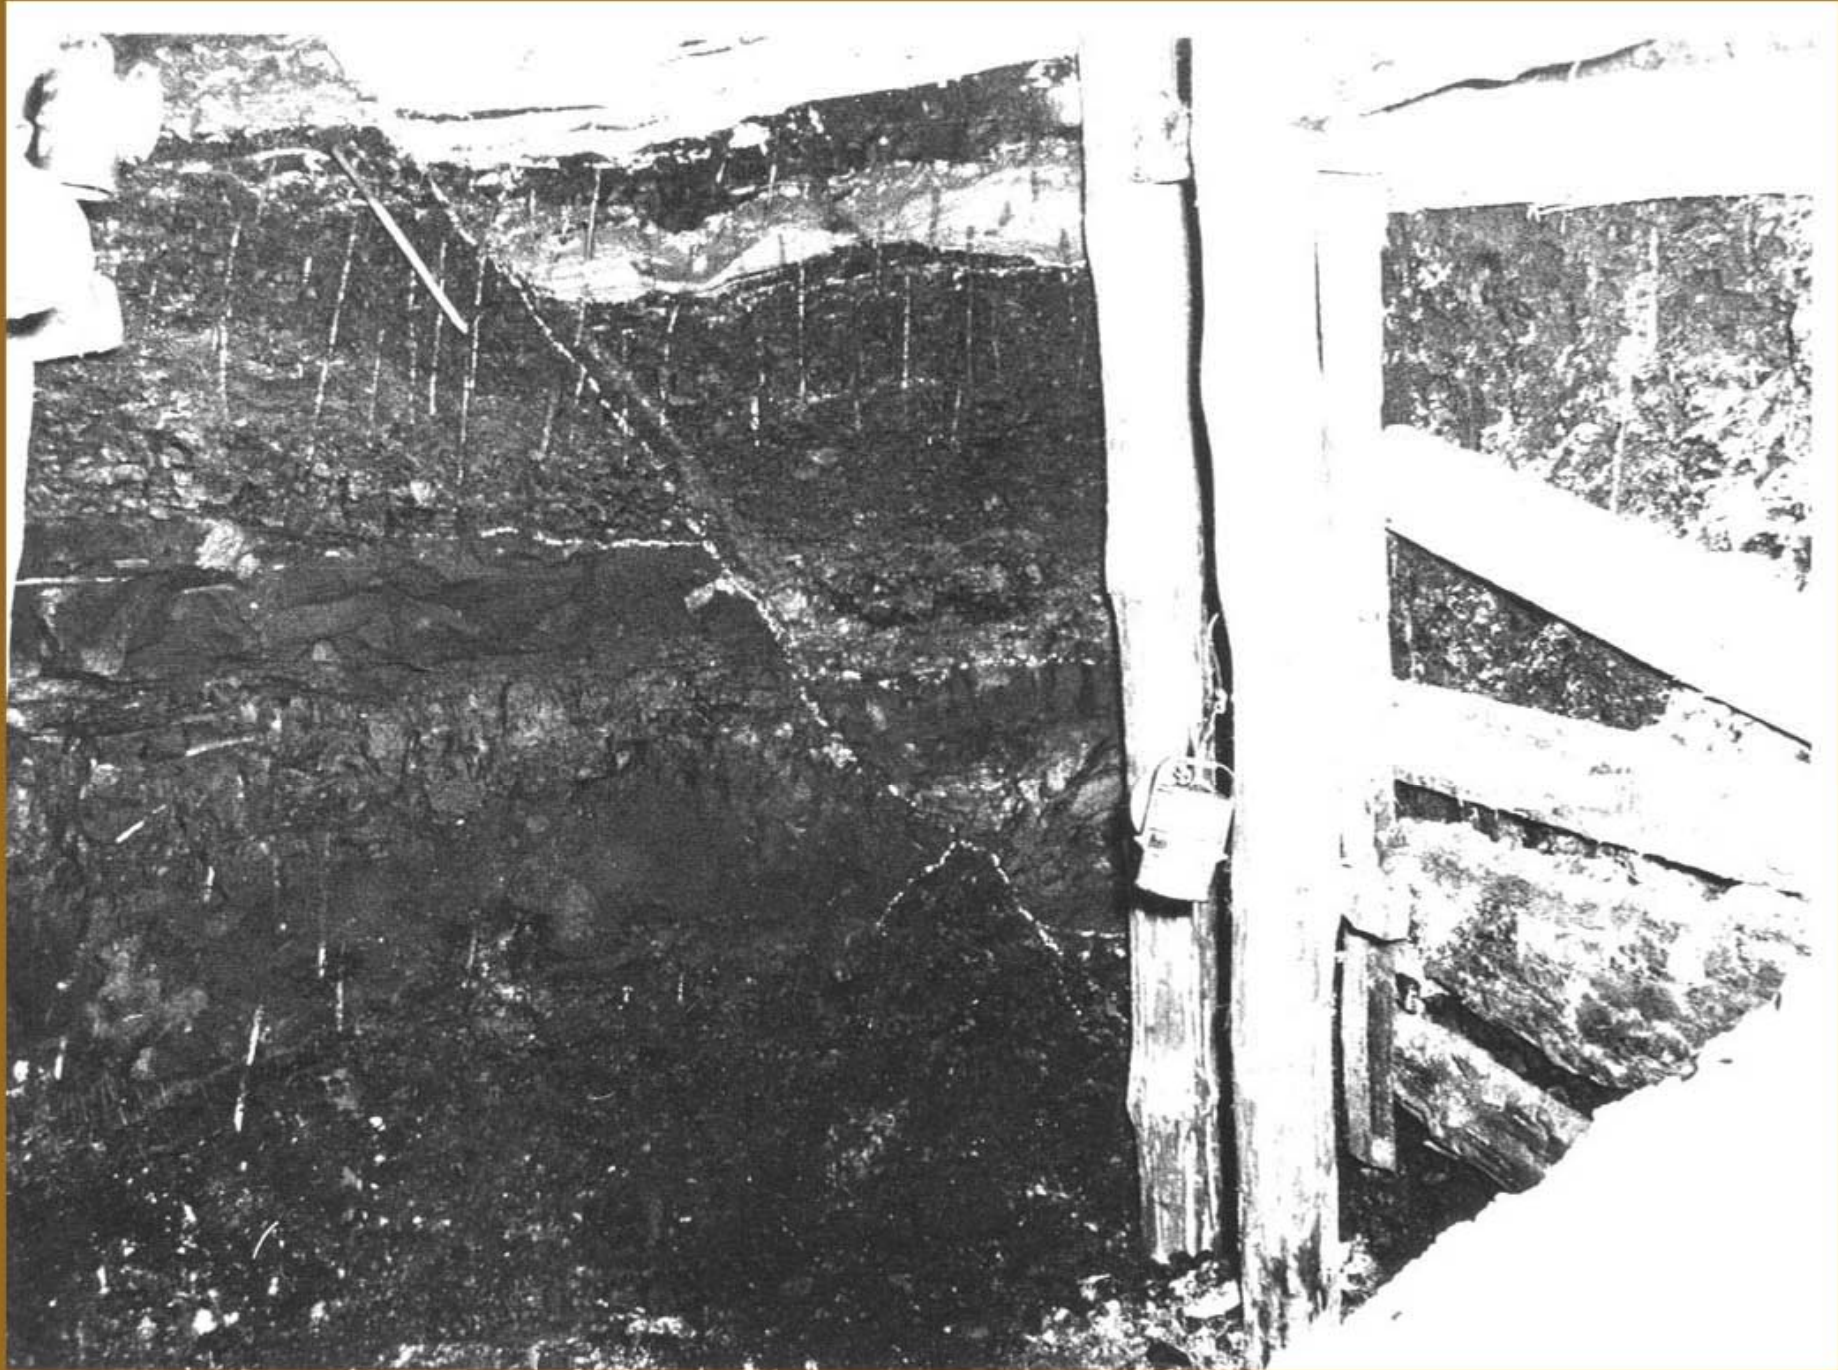
Conow-Stollen VI, Bremsbergstrecke 2-5b. 1.Sohle: -Störung-
