**INFORME TÉCNICO:**

LOS ACCESOS, APARCAMIENTO, SISTEMA DE PROTECCIÓN
CONTRAINCENDIOS EXTERIOR A LOS EDIFICIOS Y LÍNEA DE
AUTOBUSES AL CAMPUS UNIVERSITARIO "MURALLA DEL MAR"

Fecha : 7/11/2007

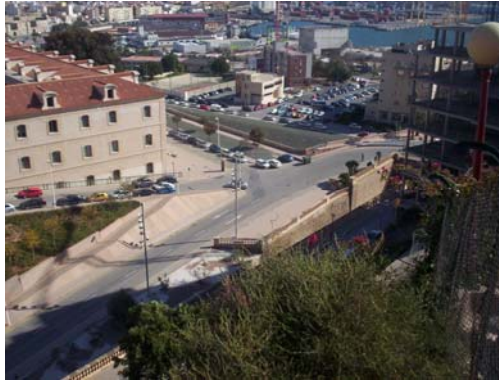
Imagen 1

2. El **acceso Sur Oeste** por Gral. Ordóñez y continuando por Muralla del Mar. Acceso que conecta el casco antiguo con el campus. (Para accesos 1 y 2 ver imagen 1).

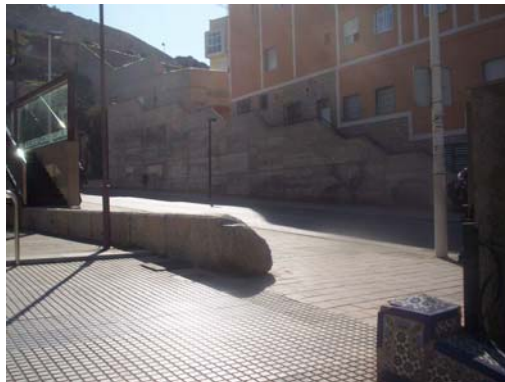
Imagen 2

3. El **acceso Norte**, por cuesta de la Universidad (calle paralela a la fachada Este de la escuela de telecomunicaciones), da acceso al campus desde Autopista A-30 a través de la Calle Capitanes Ripoll. También accesible desde la Unión, por medio de la Calle Ciudad de Oran y desde Cartagena centro a través de Capitanes Ripoll. (Ver imagen 2).

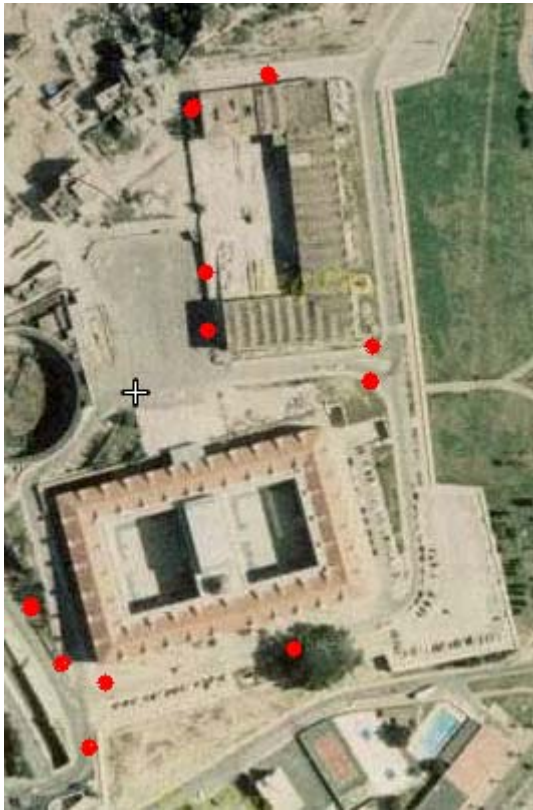
Imagen 19

(Ver imagen 19) Como conclusiones se puede establecer que, de acuerdo lo establecido en la **orden 15/10/1991**, es necesario arreglar los tramos de pavimento deteriorados, según el **artículo**

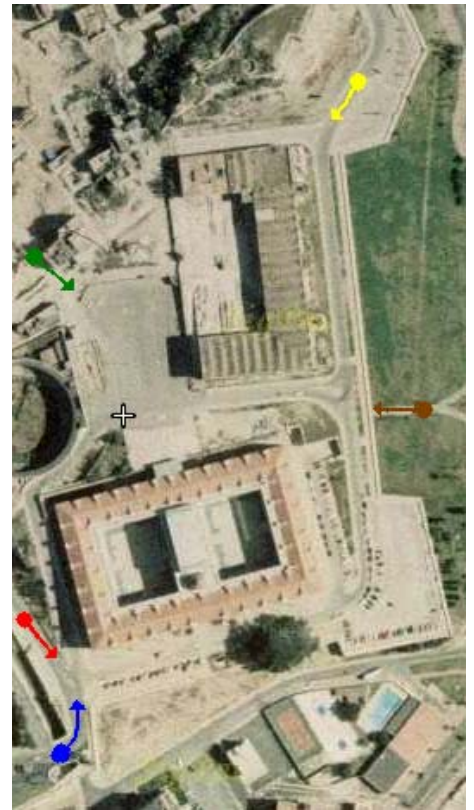
Imagen 20

Existen **cinco accesos**. (Ver imagen 20) Al Sur por Calle Muralla del Mar (acceso 1), al Oeste por calle
