## 付録A. 障害追及

### 障害追及チェックリスト

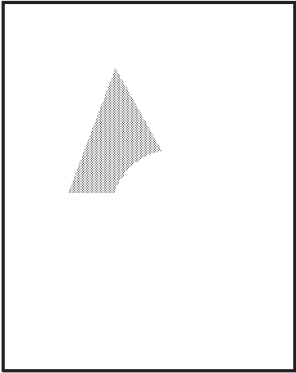
## 印刷が薄過ぎる

考えられる原因	対応処置	印刷サンプル
エコノ・モードがオンに設定されている。	エコノミー・モードが設定されていないことを確認します。プリンター・ドライバー設定値を検査し、85ページの『コウセイメニュー』も参照します。

濃度が薄過ぎる。	必要に応じて、濃度をより高い値に設定し直します。85ページの『コウセイメニュー』を参照してください。	
用紙が湿っている。	新しい、湿っていない用紙をセットします。	
トナー・カートリッジのトナーが少なくなっている。	トナー・カートリッジを交換します (126ページの『トナー・カートリッジの交換方法』を参照)。	
トナー・カートリッジが損傷している。	トナー・カートリッジを交換します (126ページの『トナー・カートリッジの交換方法』を参照)。

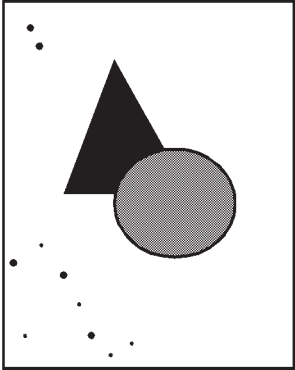
## 印刷上にトナーのスポットができる

考えられる原因	対応処置	印刷サンプル
用紙が仕様に合っていない。	推奨される用紙を使用します (32ページの『用紙およびその他の印刷媒体の選択』を参照)。

トナー・カートリッジが損傷している。	トナー・カートリッジを交換します (126ページの『トナー・カートリッジの交換方法』を参照)。

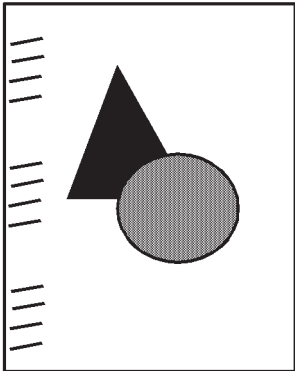
## 印刷上に繰り返し同じマークが出る

考えられる原因	対応処置	印刷サンプル
用紙経路が汚れている。	何枚かブランクの用紙を印刷して、汚れを落とします。

トナー・カートリッジが損傷している。	トナー・カートリッジを交換します (126ページの『トナー・カートリッジの交換方法』を参照)。

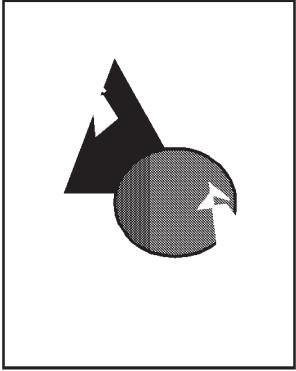
## 印刷の抜けまたは印刷の薄い部分がある

考えられる原因	対応処置	印刷サンプル
用紙が湿っている。	新しい、湿っていない用紙をセットします。

用紙が仕様に合っていない。	推奨される用紙を使用します (32ページの『用紙およびその他の印刷媒体の選択』を参照)。	
トナー・カートリッジのシールが貼ったままである。	トナー・カートリッジのシールをはがします。

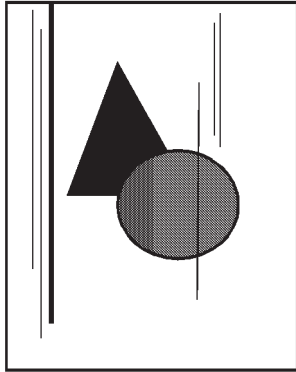
## 印刷上に縦線が出る

考えられる原因	対応処置	印刷サンプル
トナー・カートリッジが損傷している。	トナー・カートリッジを交換します (126ページの『トナー・カートリッジの交換方法』を参照)。

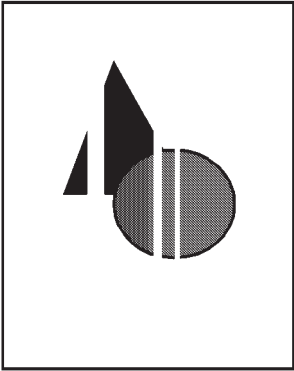
縦方向に抜けや印刷の薄い部分がある

考えられる原因	対応処置	印刷サンプル
トナー・カートリッジが正しく取り付けられていない。	トナー・カートリッジの取り付けをやり直します。

トナー・カートリッジが損傷している。	トナー・カートリッジを交換します (126ページの『トナー・カートリッジの交換方法』を参照)。

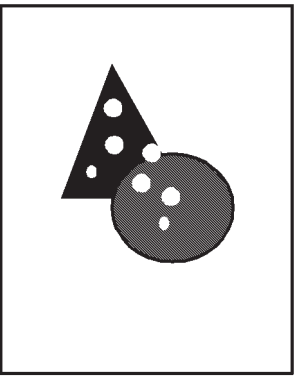
## 黒いイメージ領域内に白いスポットができる

考えられる原因	対応処置	印刷サンプル
用紙が仕様に合っていない。	推奨される用紙を使用します (32ページの『用紙およびその他の印刷媒体の選択』を参照)。

トナー・カートリッジが損傷している。	トナー・カートリッジを交換します (126ページの『トナー・カートリッジの交換方法』を参照)。

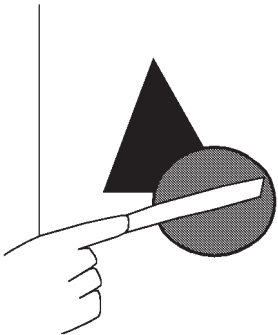
## 印刷イメージがにじんでいるか染みになっている

考えられる原因	対応処置	印刷サンプル
用紙が湿っている。	新しい、湿っていない用紙をセットします。

用紙が仕様に合っていない。	推奨される用紙を使用します (32ページの『用紙およびその他の印刷媒体の選択』を参照)。	
上部カバーが不完全に閉じられている。	上部カバーを閉じます。	
フューザーが正しく機能していない。	使用キットを交換することを検討します。129ページの『使用キットの交換』を参照してください。

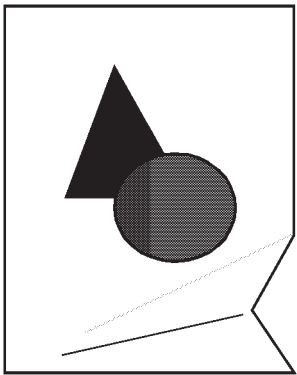
## 印刷物が損傷している

考えられる原因	対応処置	印刷サンプル
用紙が仕様に合っていない。	推奨される用紙を使用します (32ページの『用紙およびその他の印刷媒体の選択』を参照)。

用紙が過度に湿っている。	新しい、湿っていない用紙をセットします。	
損傷した用紙が用紙トレイにセットされた。	新しい、湿っていない用紙をセットします。

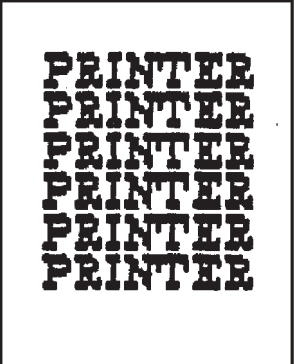
## 印刷イメージがぼやけている

考えられる原因	対応処置	印刷サンプル
用紙が仕様に合っていない。	推奨される用紙を使用します (32ページの『用紙およびその他の印刷媒体の選択』を参照)。

用紙が湿っている。	新しい、湿っていない用紙をセットします。
