Power Systems

Análisis de problemas, piezas del sistema y ubicaciones para IBM Power System S822LC (8335-GCA, 8335-GTA y 8335-GTB) y S812LC (8348-21C)

Esta edición se aplica a los servidores IBM Power Systems que contienen el procesador POWER8 y a todos los modelos asociados.

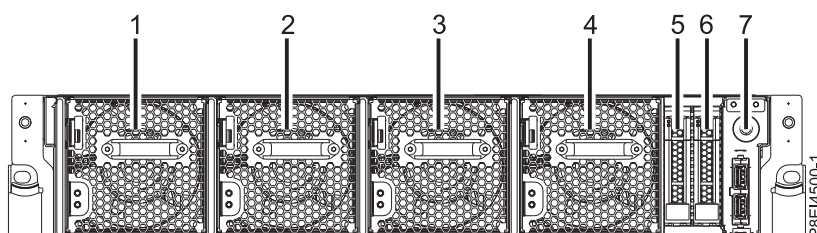
Figura 1. Vista frontal

En los diagramas siguientes se muestran los diseños de las FRU (unidades sustituibles localmente) en el sistema. Utilice estos diagramas con las tablas siguientes.

| Número de índice | Descripción de FRU | Procedimientos de extracción y sustitución de FRU |
|---|---|---|
| 7 | Interruptor de alimentación y cable del interruptor de alimentación | Consulte Extracción y sustitución del interruptor de alimentación y del cable de alimentación para el modelo 8335-GCA o 8335-GTA. |

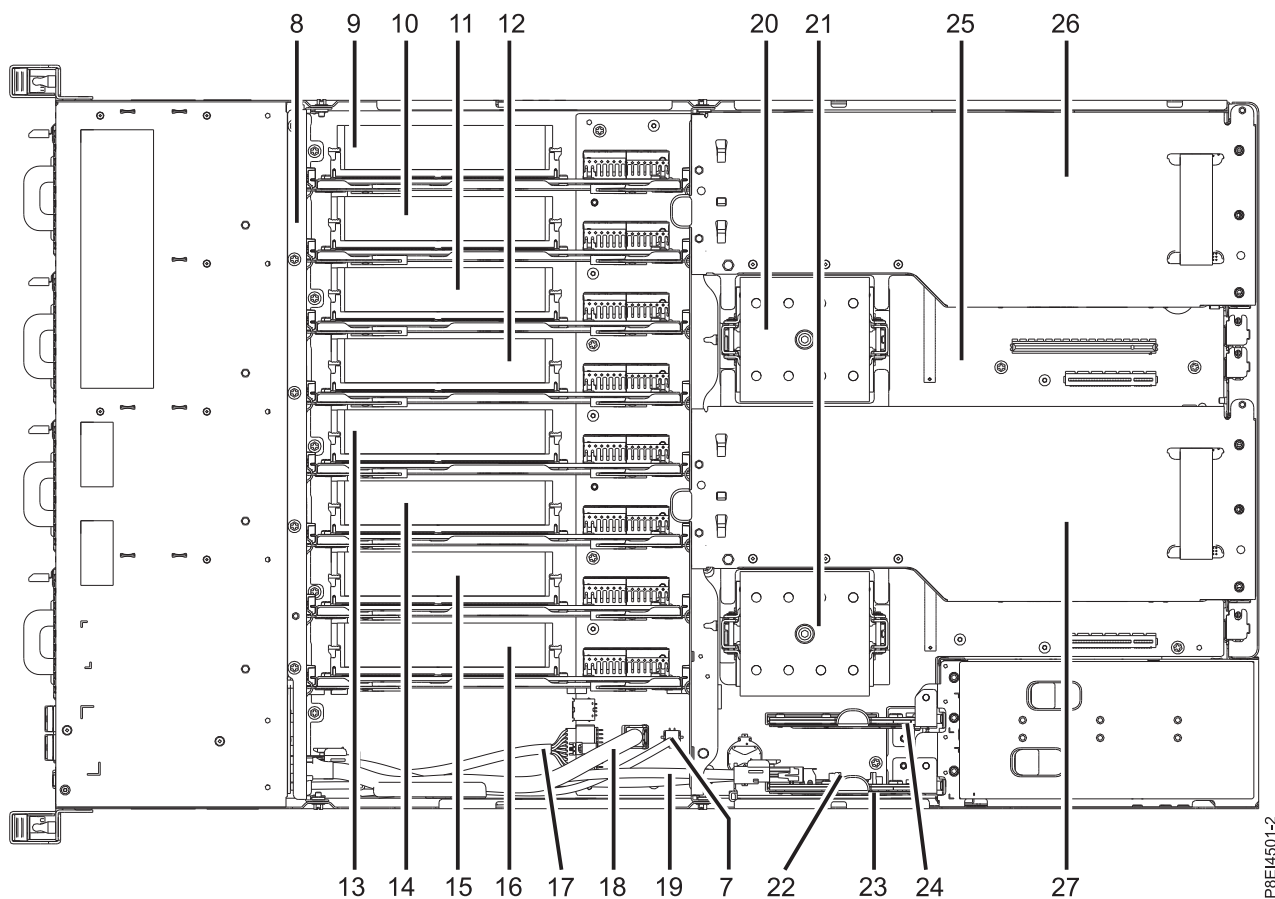
Figura 2. Vista superior

| Número de índice | Descripción de FRU | Procedimientos de extracción y sustitución de FRU |
|---|---|---|
| 26 | GPU 2 o adaptador PCIe 5 | Si la FRU es una GPU, consulte Extracción y sustitución de una unidad de proceso de gráficos para el modelo 8335-GCA o 8335-GTA. Si la FRU es un adaptador PCIe, consulte Extracción y sustitución de un adaptador PCIe en una tarjeta de expansión PCIe del modelo 8335-GCA o 8335-GTA. |
| 27 | GPU 1 o adaptador PCIe 2 | |

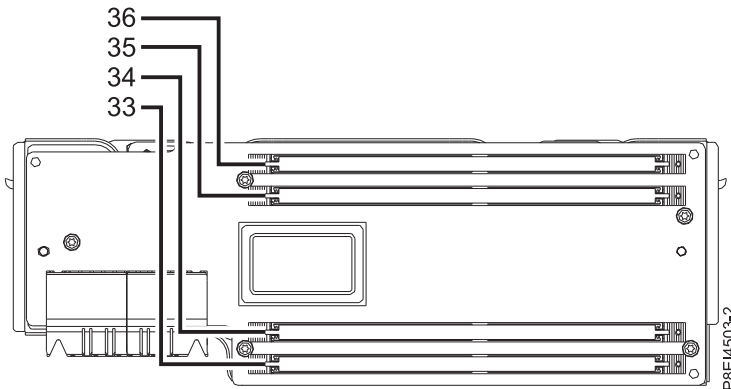
Figura 4. Ubicaciones de memoria en las tarjetas de expansión de memoria

En el diagrama siguiente se muestran los diseños de las FRU (unidades sustituibles localmente) en el sistema. Utilice este diagrama con la tabla siguiente.

La tabla siguiente proporciona las ubicaciones de memoria en las tarjetas de expansión de memoria.

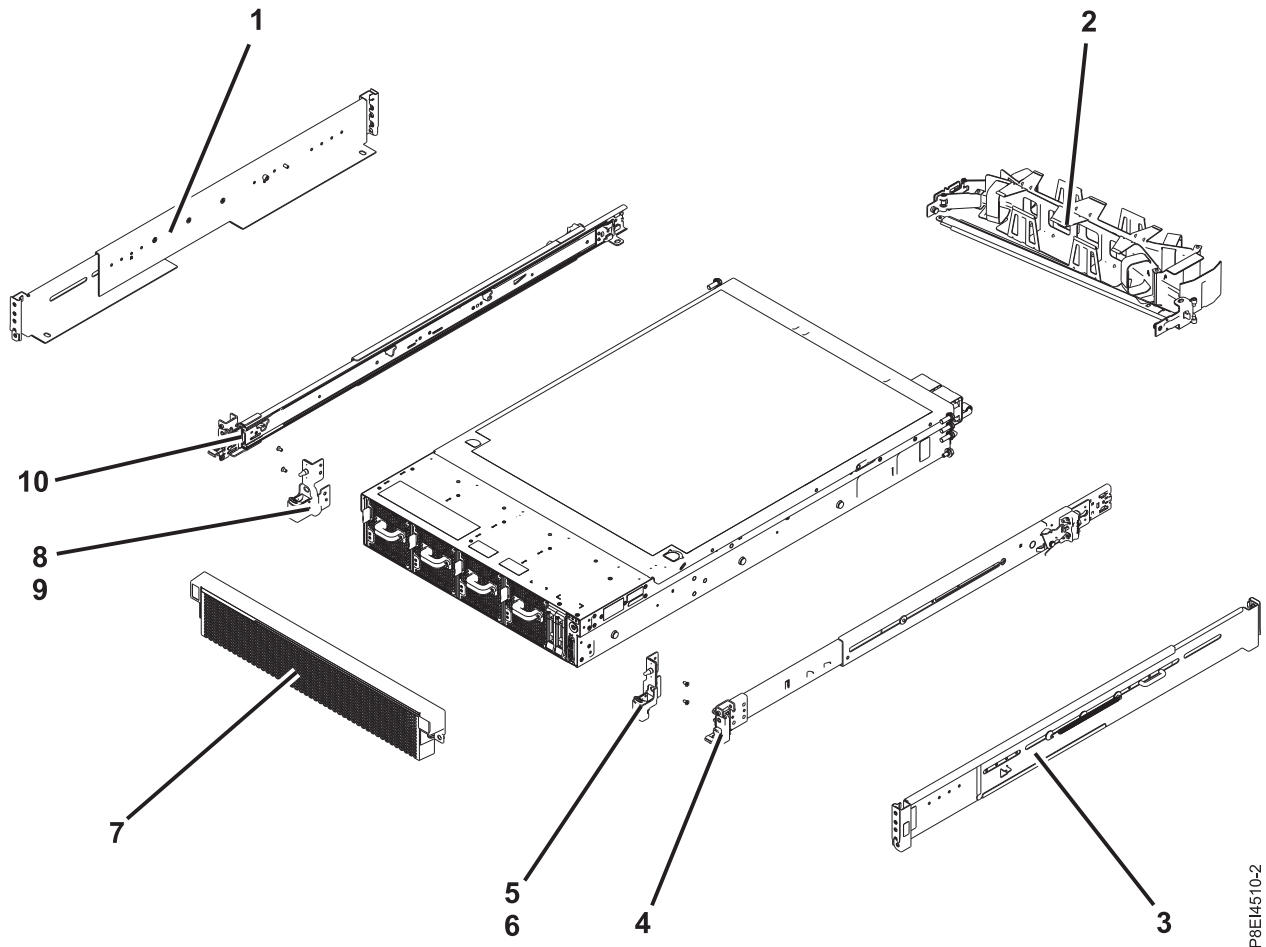
Figura 5. Conjunto final del bastidor

| Número de índice | Número de pieza | Unidades por conjunto | Descripción |
|---|---|---|--|
| 10 | 00E4260 | 1 | Kit de rieles deslizantes - contiene los rieles deslizantes derecho e izquierdo y los tornillos de montaje |

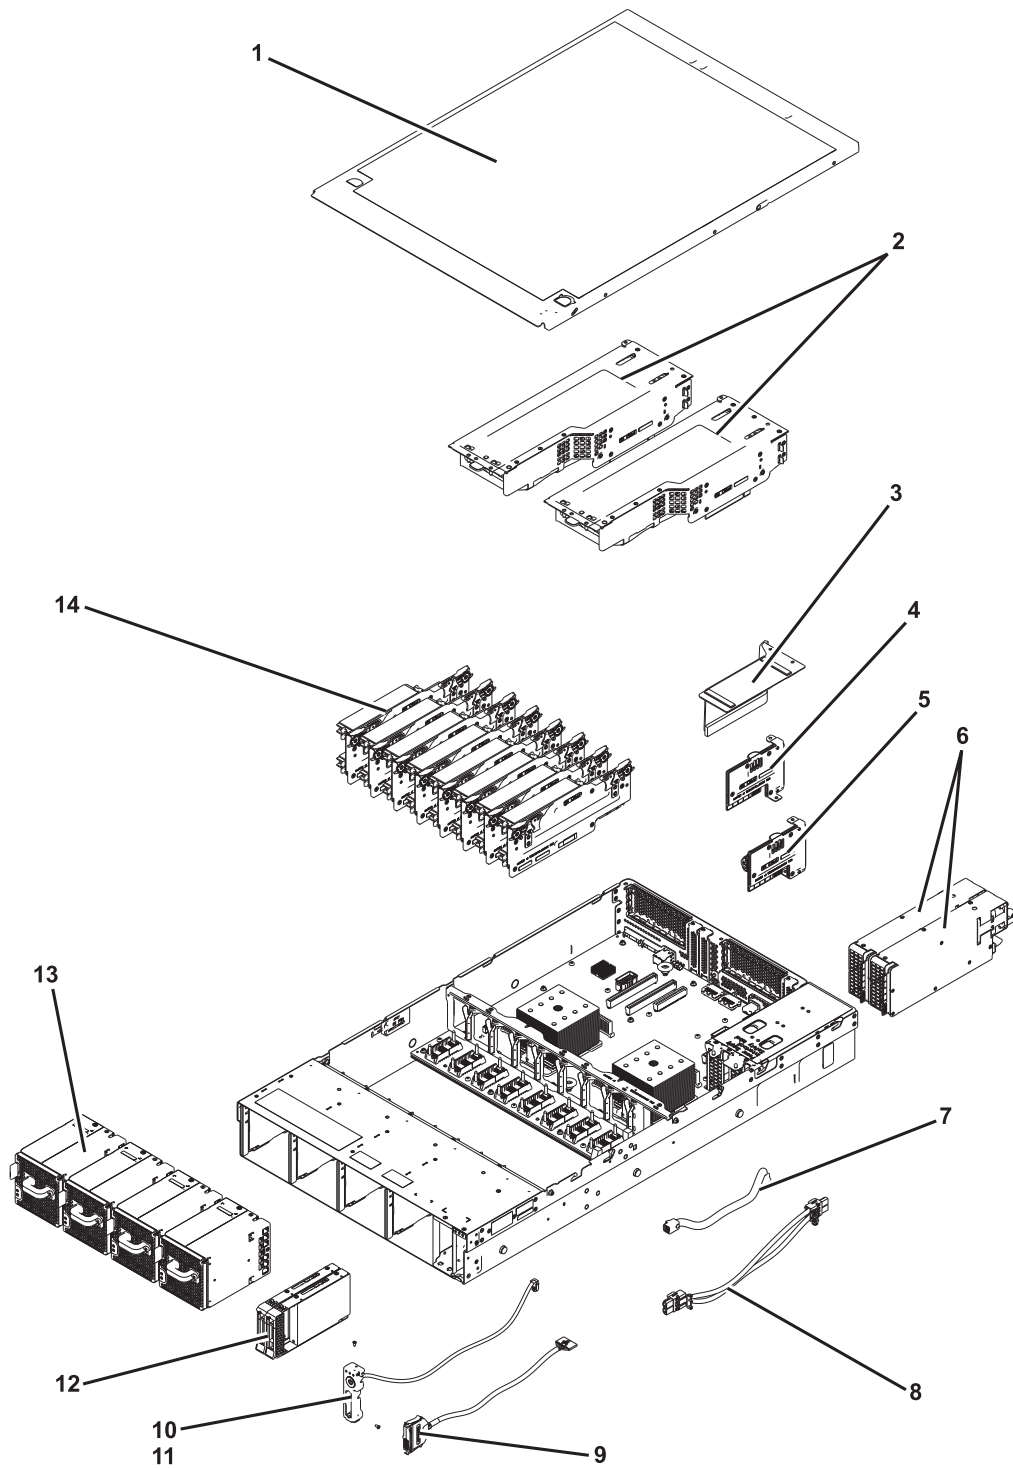
Figura 6. Piezas del sistema

| Número de índice | Número de pieza | Unidades por conjunto | Descripción |
|---|---|---|--|
| | 78P4492 | 32 | RDIMM DDR3 de 32 GB, 1333 Mhz Nota: La FRU de DIMM puede incluir un esparcador de calor. En el sistema, pueden utilizarse conjuntamente DIMM con esparcidores de calor y DIMM sin esparcidores de calor. |

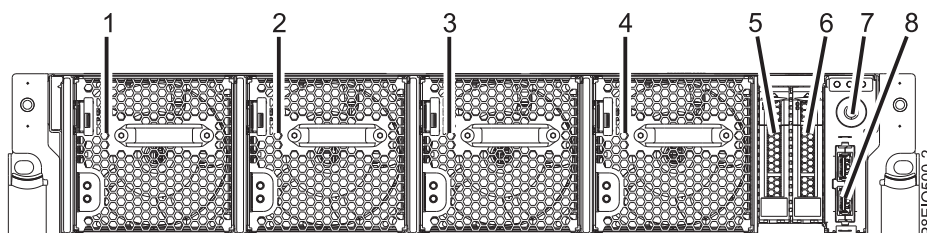
Figura 8. Vista frontal

En los diagramas siguientes se muestran los diseños de las FRU (unidades sustituibles localmente) en el sistema. Utilice estos diagramas con las tablas siguientes.

| Número de índice | Descripción de FRU | Procedimientos de extracción y sustitución de FRU |
|---|---|---|
| 7 | Interruptor de alimentación y cable de alimentación | Consulte Extracción y sustitución del interruptor de alimentación y el cable en el modelo 8335-GTB. |
| 8 | Cable USB frontal y conector | Consulte Extracción y sustitución del cable USB frontal y el conector en el modelo 8335-GTB. |

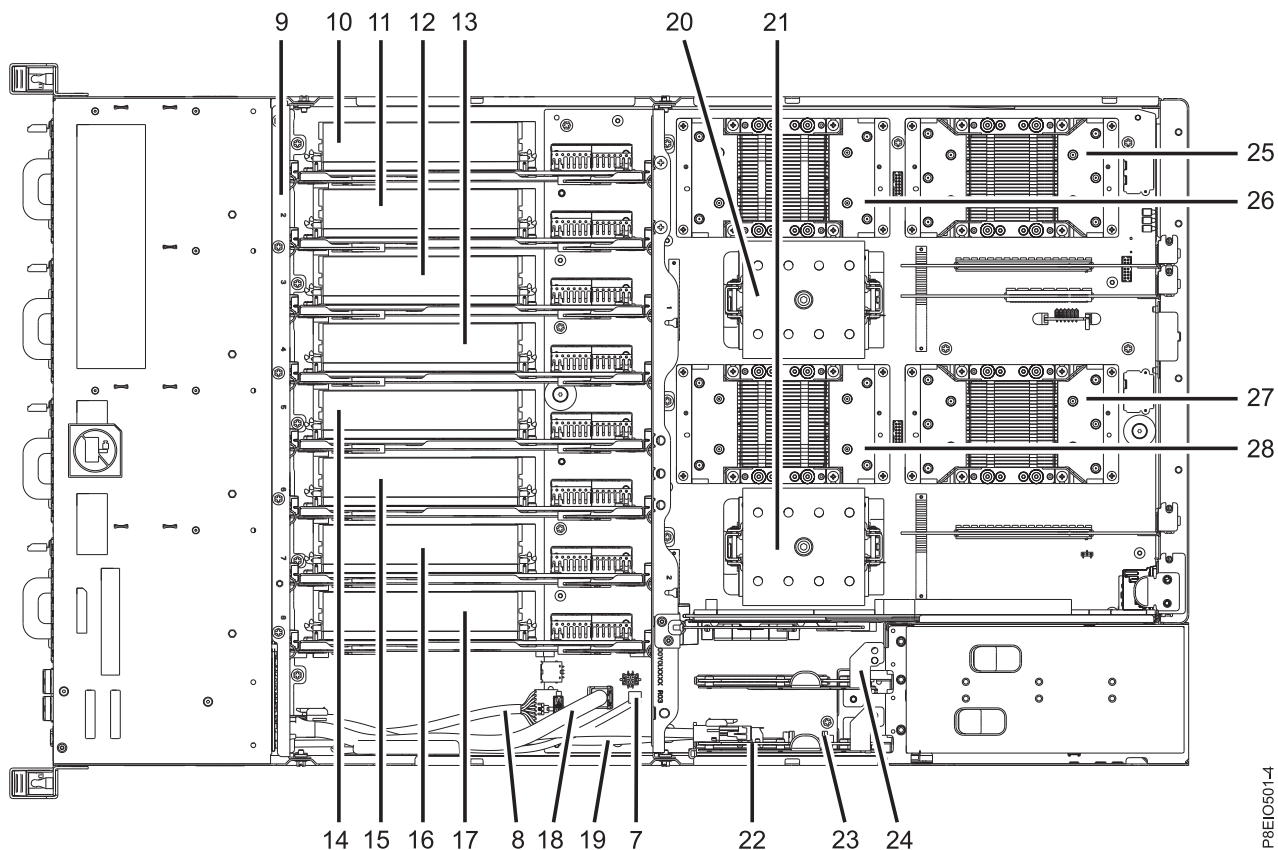
Figura 9. Vista superior

| Número de índice | Descripción de FRU | Procedimientos de extracción y sustitución de FRU |
|---|---|--|
| 27 | GPU 3 | |
| 28 | GPU 4 | |

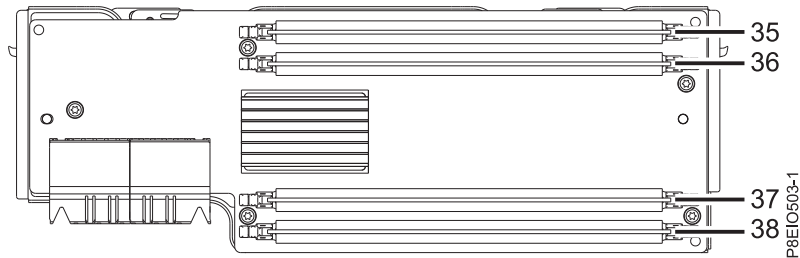
Figura 11. Ubicaciones de memoria en las tarjetas de expansión de memoria

En el diagrama siguiente se muestran los diseños de las FRU (unidades sustituibles localmente) en el sistema. Utilice este diagrama con la tabla siguiente.

La tabla siguiente proporciona las ubicaciones de memoria en las tarjetas de expansión de memoria.

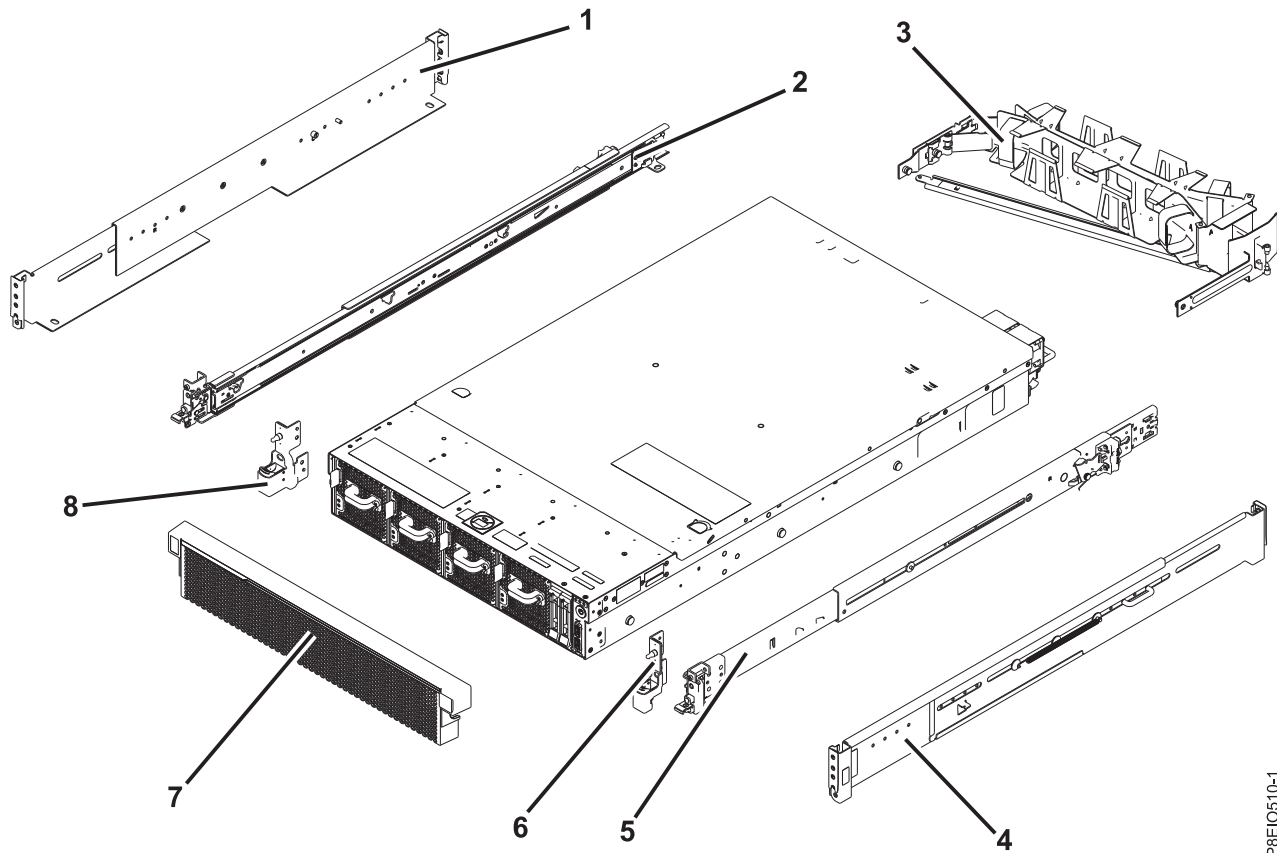
Figura 12. Conjunto final del bastidor

| Número de índice | Número de pieza | Unidades por conjunto | Descripción |
|---|---|---|--|
| 8 | | 1 | Abrazadera EIA (lado izquierdo) |

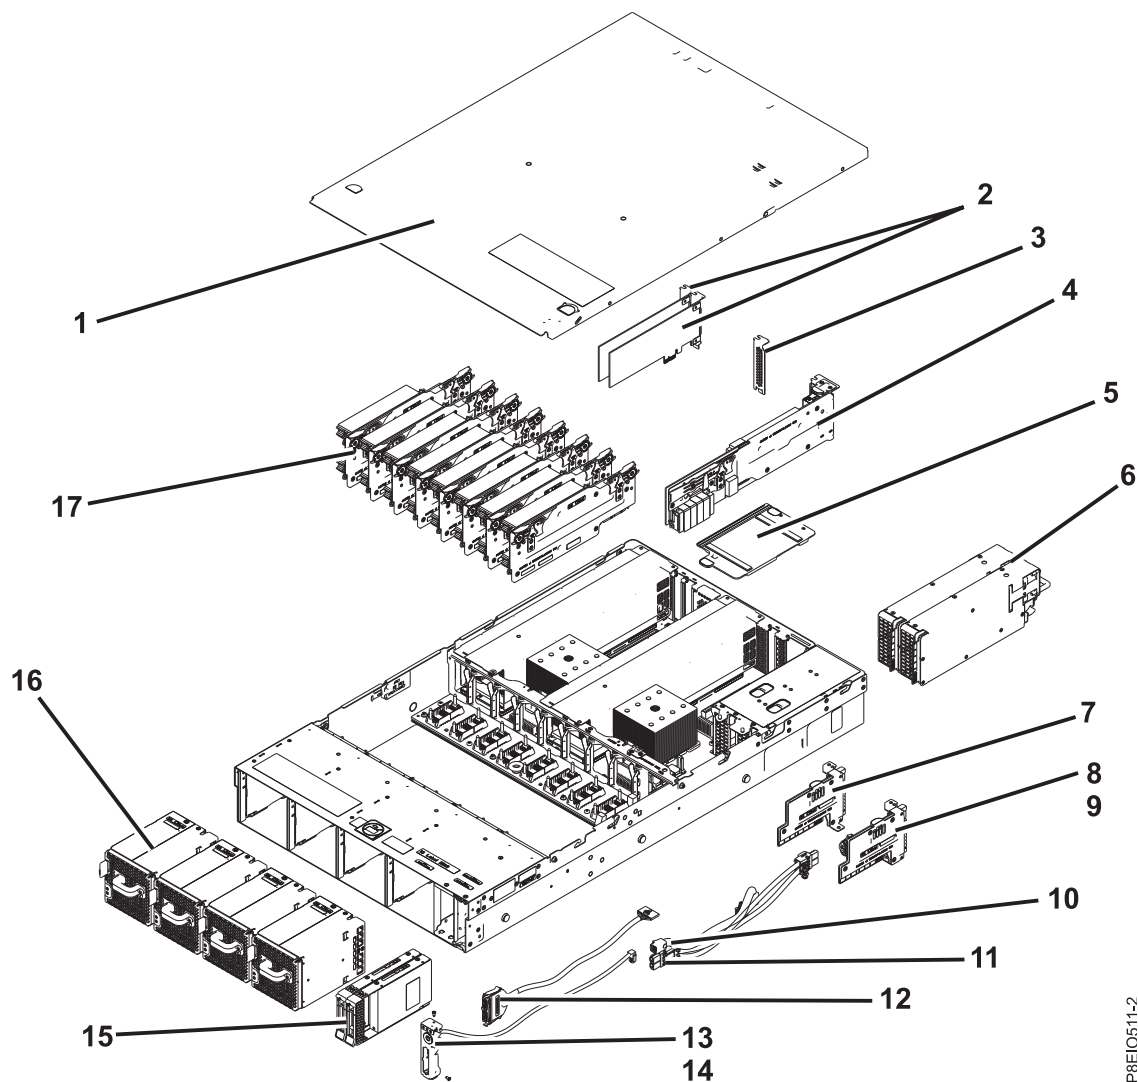
Figura 13. Piezas del sistema (sistemas de refrigeración con aire y agua)

| Número de índice | Número de pieza | Unidades por conjunto | Descripción |
|---|---|---|--|
| | 78P4622 | 32 | RDIMM DDR4 de 32 GB, 1600 MHz |

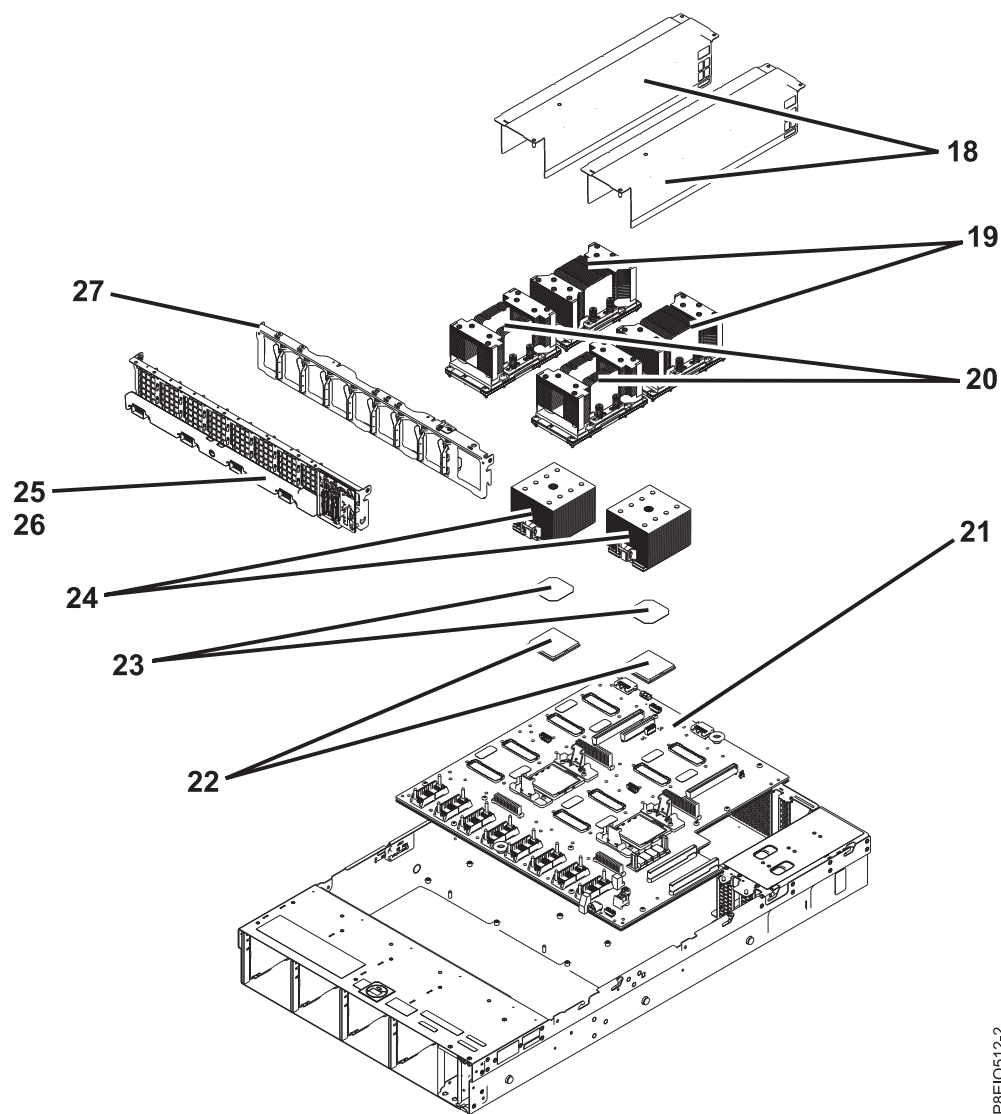
Figura 14. Piezas adicionales del sistema (sistema de refrigeración con aire)

| Número de índice | Número de pieza | Unidades por conjunto | Descripción |
|---|---|---|--|
| 27 | | 1 | Soporte medio de la placa posterior del sistema |

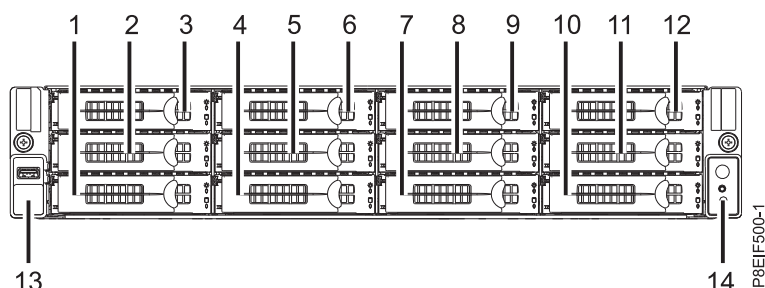
Figura 16. Vista frontal

En los diagramas siguientes se muestran los diseños de las FRU (unidades sustituibles localmente) en el sistema. Utilice estos diagramas con las tablas siguientes.

| Número de índice | Descripción de FRU | Procedimientos de extracción y sustitución de FRU |
|---|---|--|
| 13 | USB frontal y cable | Consulte Extracción y sustitución del USB frontal y cable en el modelo 8348-21C. |
| 14 | Interruptor de alimentación y cable de alimentación | Consulte Extracción y sustitución del interruptor de alimentación y cable en el modelo 8348-21C. |

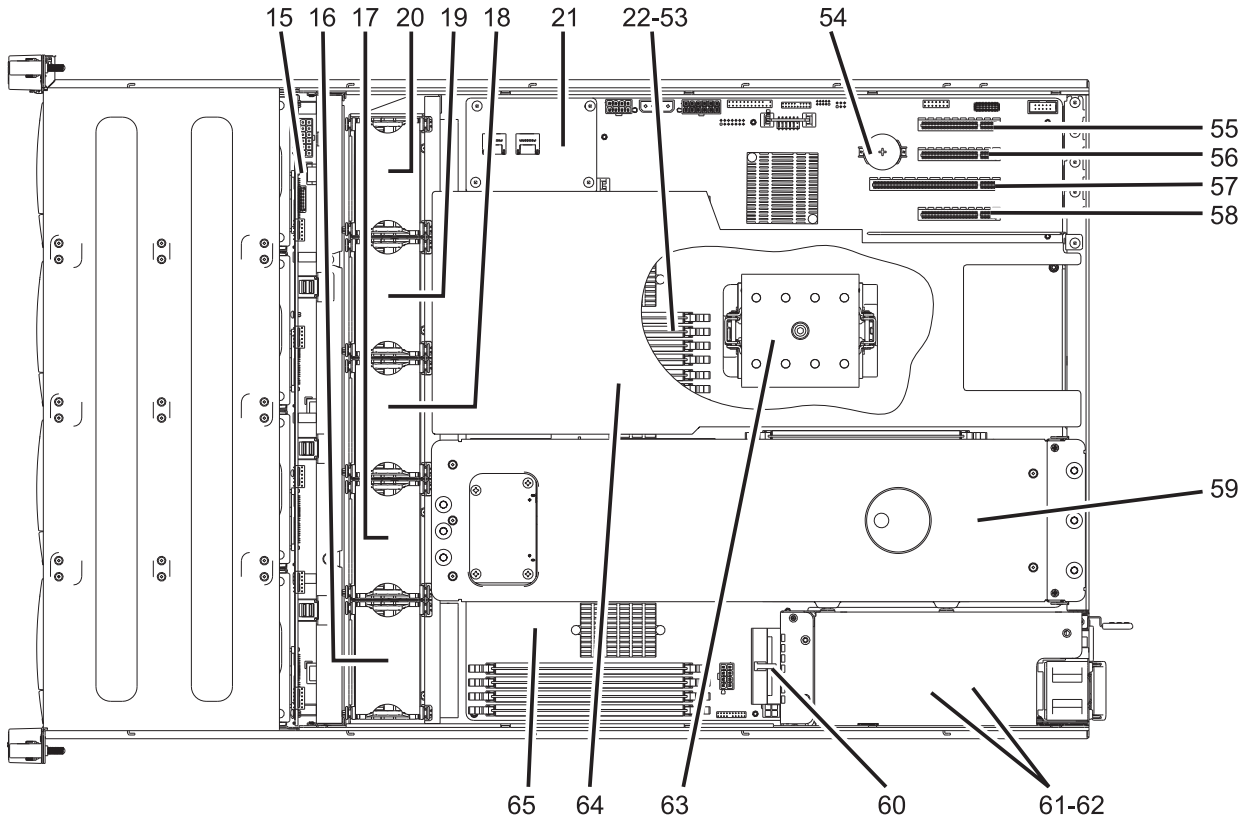
Figura 17. Vista superior

| Número de índice | Descripción de FRU | Procedimientos de extracción y sustitución de FRU |
|---|--|---|
| 64 | Deflector de aire del procesador | Consulte Extracción y sustitución del deflector de aire del procesador en el modelo 8348-21C. |
| 65 | Placa posterior del sistema | Consulte Extracción y sustitución del placa posterior del sistema en el modelo 8348-21C. |

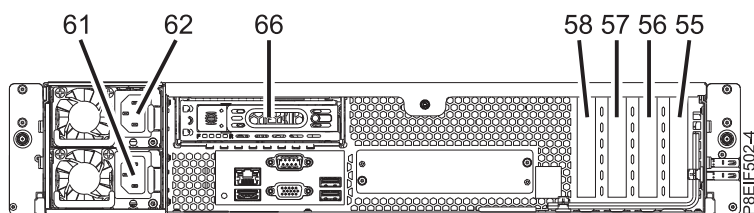
Figura 18. Vista posterior

| Número de índice | Descripción de FRU | Procedimientos de extracción y sustitución de FRU |
|---|---|---|
| 62 | PSU 2 | |
| 66 | Bandeja de unidad posterior | Consulte Extracción y sustitución de una unidad posterior en el modelo 8348-21C. |

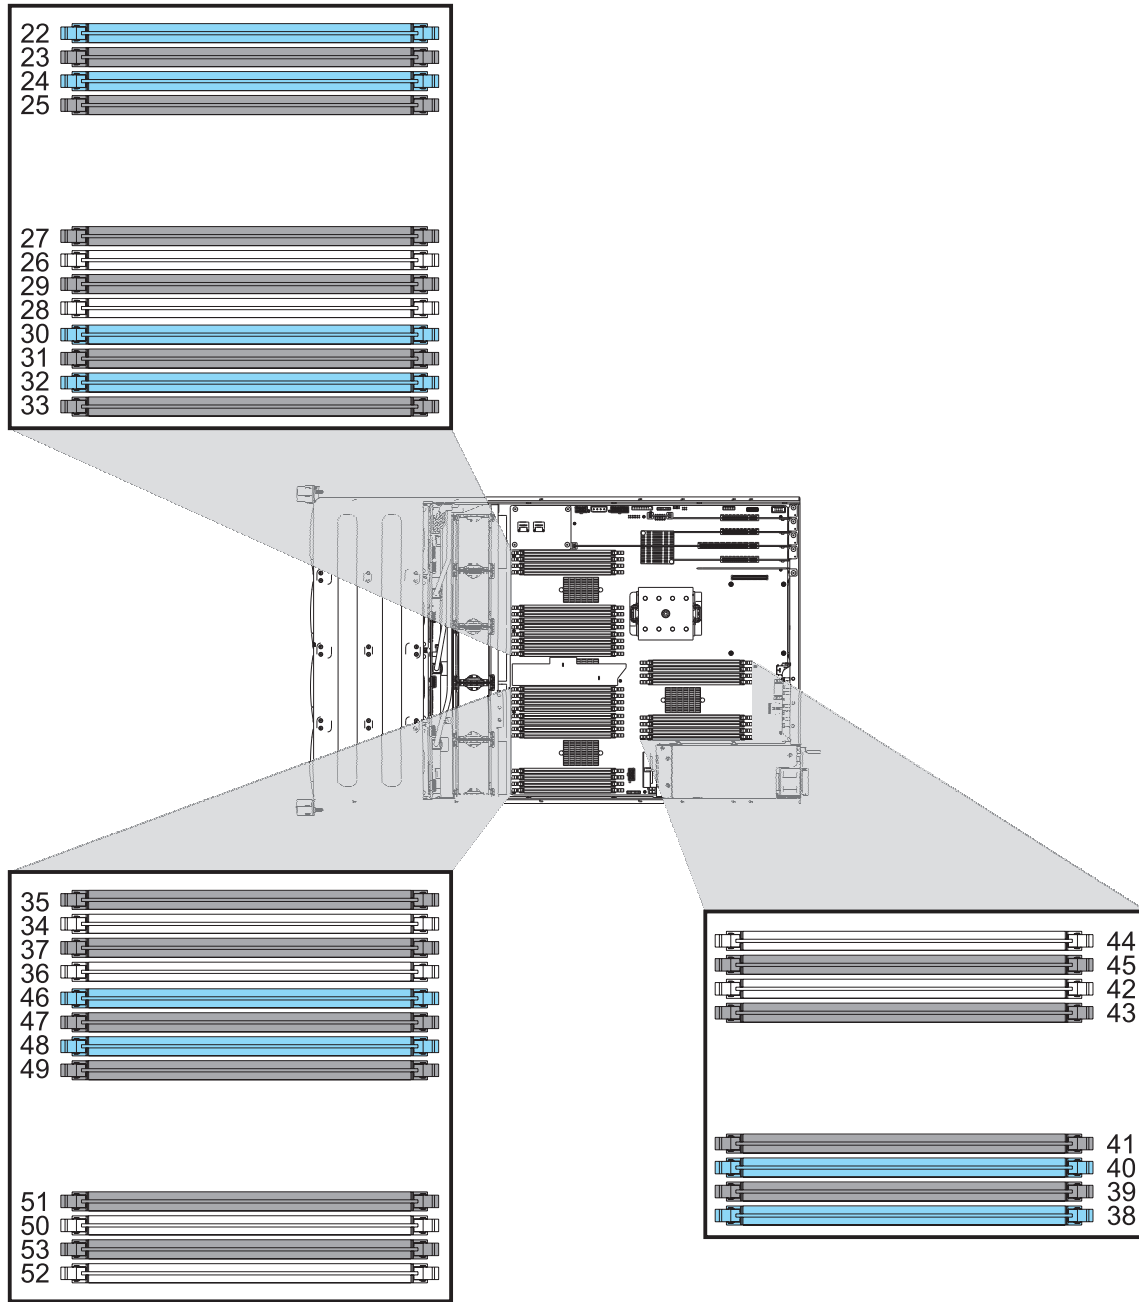
Figura 20. Ubicaciones de memoria en la placa posterior del sistema

En el diagrama siguiente se muestran las DIMM de memoria y los diseños correspondientes de las FRU (unidades sustituibles localmente) en el sistema. Utilice este diagrama con la tabla siguiente.

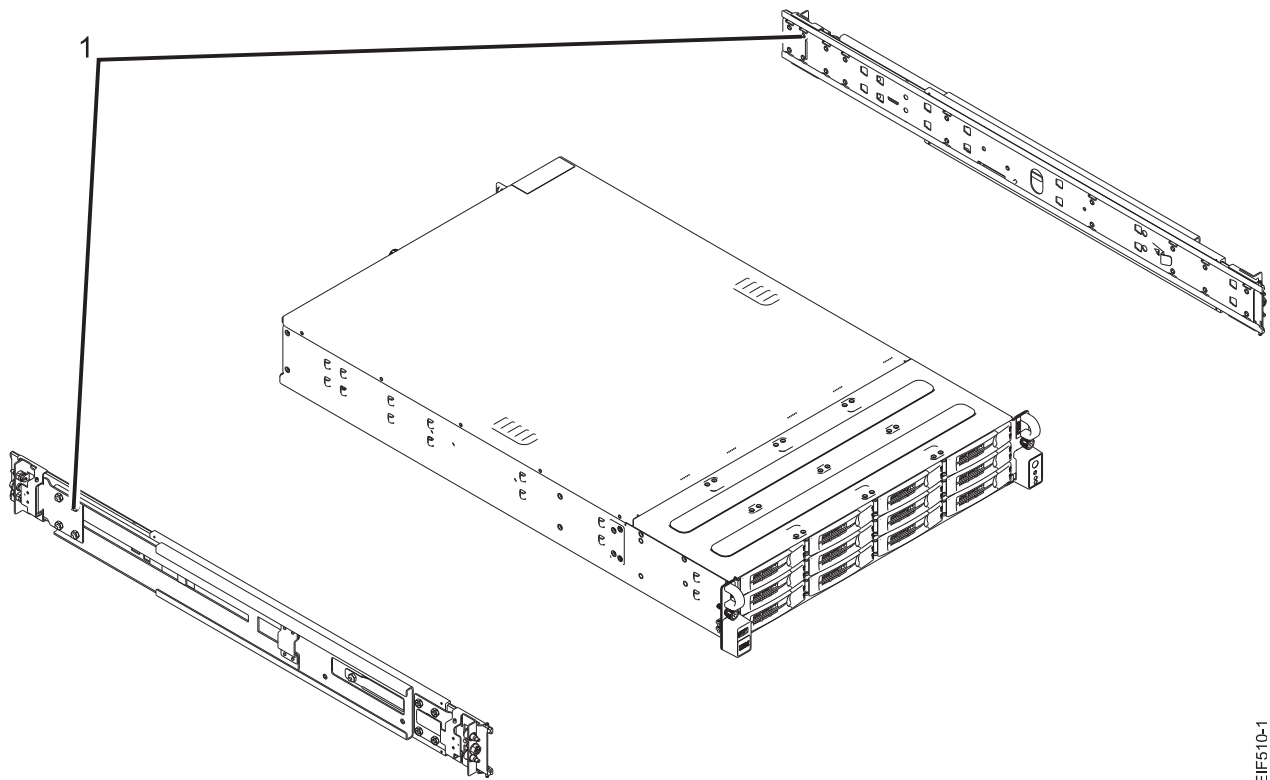
Figura 21. Conjunto final del bastidor

| Número de índice | Número de pieza | Unidades por conjunto | Descripción |
|---|---|---|--|
| 1 | 01AF405 | 2 | Kit de rieles deslizantes - contiene los rieles deslizantes derecho e izquierdo y los tornillos de montaje |

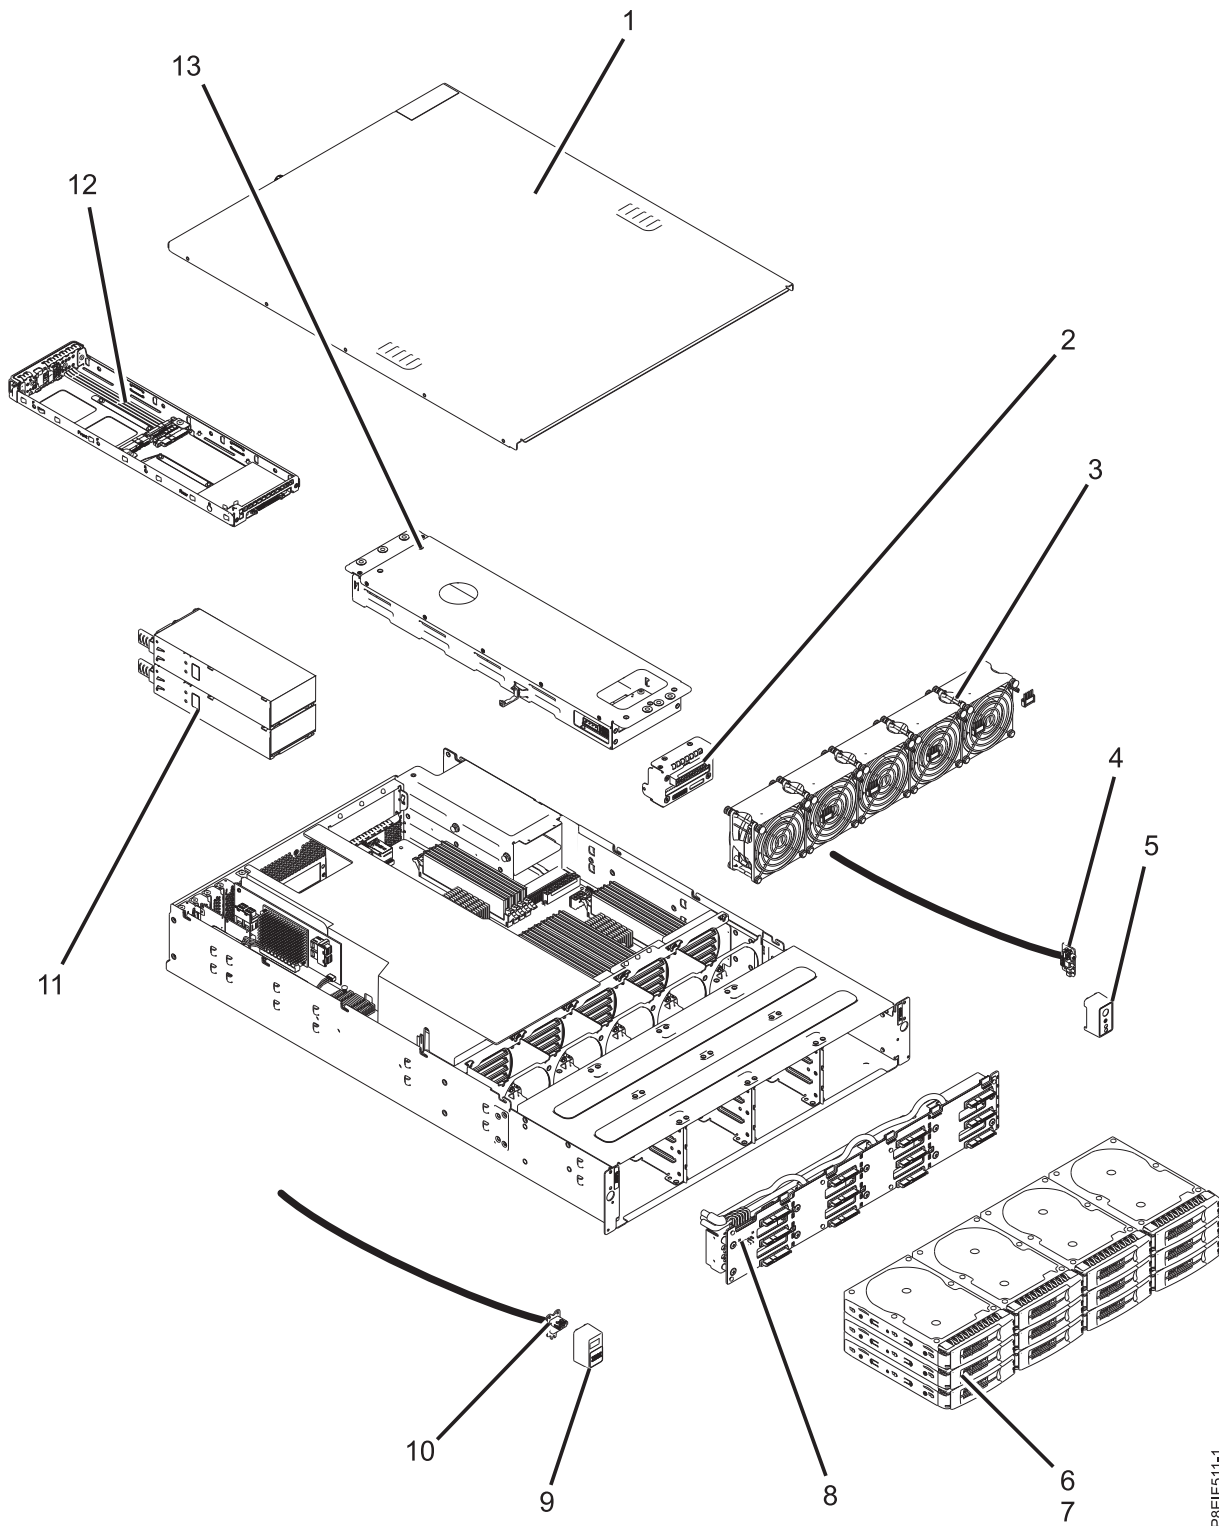
Figura 22. Piezas del sistema

| Número de índice | Número de pieza | Unidades por conjunto | Descripción |
|---|---|---|--|
| 13 | | 1 | Conjunto de la bandeja de unidad posterior (incluye la bandeja de unidad posterior, la placa posterior interna y el cable de alimentación interno para la placa posterior interna) |
