# Die Turmberg-Ruine bei Durlach.

Von *E. Wagner.*

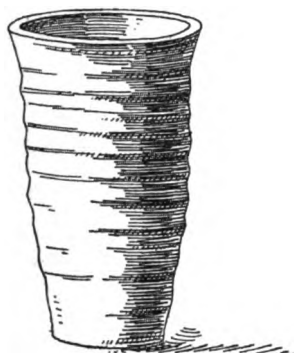
Fig. 1.

Thonbechern Fig. 1, deren Form u. A. in den Bildern der Manessischen Liederhandschrift wiederkehrt, sind Reste von über zwei Dutzend gefunden, ein Beweis, dass man schon damals auf der Burg dem Trunk nicht abhold war; Fig. 2 ist der Kopf eines rotgebrannten Thonkrugs, Fig. 3 ein häufig wiederkehrender Ausguss, Fig. 4 ein eigentümlich scharfkantiges Henkelstück, Fig. 5 der Kopf eines Deckels; Fig. 6—9 stellen Randprofile und zum Teil verzierte Scherben verschiedenartiger Gefässe dar. Dazu kommen allerlei Stücke aus Eisen, Schlüssel (Fig. 10), Pfeil- und Bolzenspitzen, Beschläge, Nägel, ein schöner aus Eisen geschnittener Degengriff aus dem Ende des 16. Jahrhunderts und anderes, dann Reste verzierter Ofenkacheln aus dem 16. und 17. Jahrhundert, Scherben noch späterer Thongefässe mit Glasur und dergl. mehr.

Bei der grösseren Zahl dieser Fliesen beschränkt sich die Verzierung auf zwei durch Rädchen eingedrückte konzentrische Kreise ohne Mittelbild; auf zwei solchen Stücken sind Hirsche als Mittelbilder dargestellt; vielleicht waren ursprünglich die Tafeln mit Bildern in den Ecken oder den Rändern des Fussbodens verteilt. Ihnen schliessen sich Scherben romanischer und vielleicht gotischer Thongefässe an, von denen die wichtigsten Fig. 1—9, alle in  $\frac{1}{2}$  der natürlichen Grösse, abgebildet sind. Von den

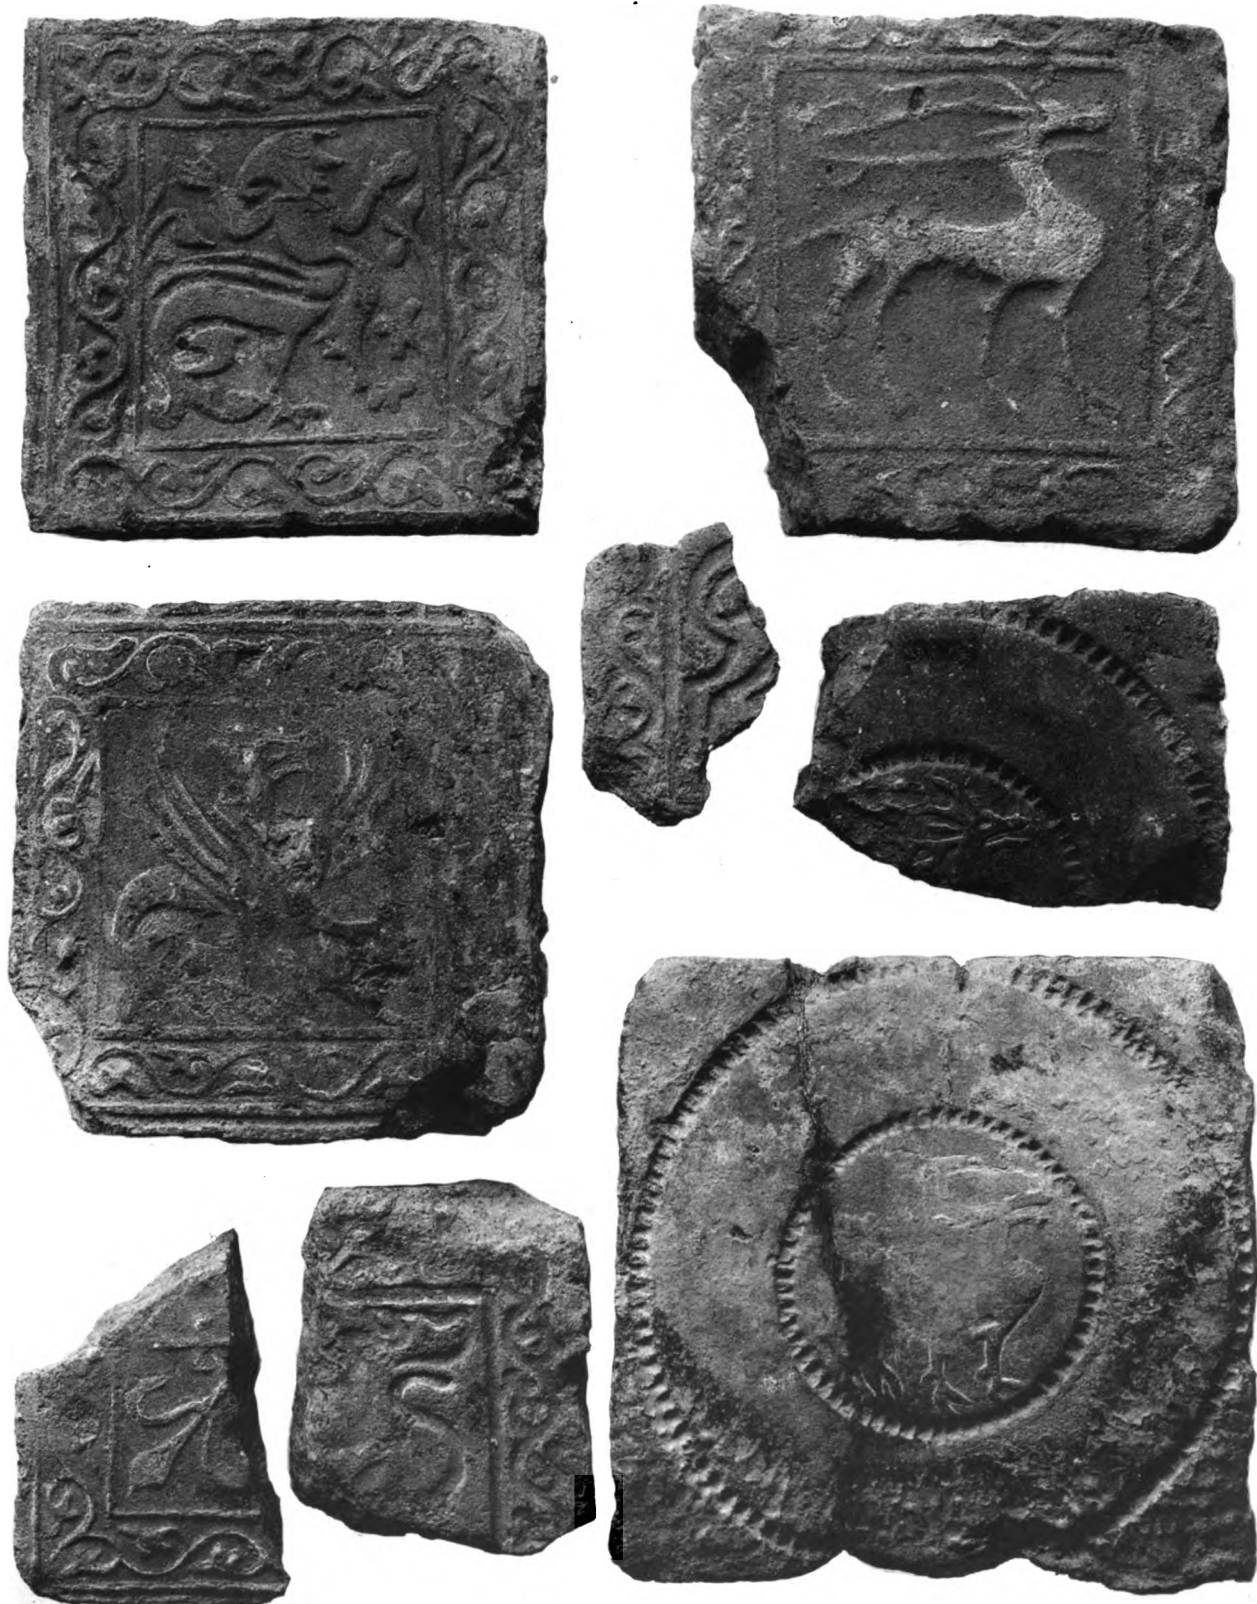
Bodenfliesen vom Turmberg bei Durlach; Maassstab 1 : 2.

Es ist noch übrig, die Fundstücke zu berühren, welche teils bei den Neubauten seit 1880, teils durch die letzten Grabungen zu Tage traten. Die bedeutendsten und seltensten sind die leider nur in wenigen Exemplaren vollständig erhaltenen, bereits angeführten quadratischen Bodenfliesen aus gebranntem Thon (s. Taf. VIII), deren schöne Randverzierung samt den von ihnen umschlossenen Mittelbildern, Greifen, Hirschen und mittelalterlichen Drôleries, durchaus den romanischen Charakter tragen.
