Die Turmberg-Ruine bei Durlach.

Von *E. Wagner.*

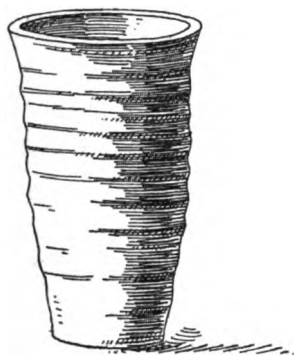
Fig. 1.

Thonbechern Fig. 1, deren Form u. A. in den Bildern der Manessischen Liederhandschrift wiederkehrt, sind Reste von über zwei Dutzend gefunden, ein Beweis, dass man schon damals auf der Burg dem Trunk nicht abhold war; Fig. 2 ist der Kopf eines rotgebrannten Thonkrugs, Fig. 3 ein häufig wiederkehrender Ausguss, Fig. 4 ein eigentümlich scharfkantiges Henkelstück, Fig. 5 der Kopf eines Deckels; Fig. 6—9 stellen Randprofile und zum Teil verzierte Scherben verschiedenartiger Gefässe dar. Dazu kommen allerlei Stücke aus Eisen, Schlüssel (Fig. 10), Pfeil- und Bolzenspitzen, Beschläge, Nägel, ein schöner aus Eisen geschnittener Degengriff aus dem Ende des 16. Jahrhunderts und anderes, dann Reste verzierter Ofenkacheln aus dem 16. und 17. Jahrhundert, Scherben noch späterer Thongefässe mit Glasur und dergl. mehr.

Bei der grösseren Zahl dieser Fliesen beschränkt sich die Verzierung auf zwei durch Rädchen eingedrückte konzentrische Kreise ohne Mittelbild; auf zwei solchen Stücken sind Hirsche als Mittelbilder dargestellt; vielleicht waren ursprünglich die Tafeln mit Bildern in den Ecken oder den Rändern des Fussbodens verteilt. Ihnen schliessen sich Scherben romanischer und vielleicht gotischer Thongefässe an, von denen die wichtigsten Fig. 1—9, alle in $\frac{1}{2}$ der natürlichen Grösse, abgebildet sind. Von den
